FACTURA ELECTRONICA DE VENTA
CS-19736

PLACA: GET-532

REPARACION DE SISTEMA DE SUSPENSION Y CAMBIO DE LLANTAS

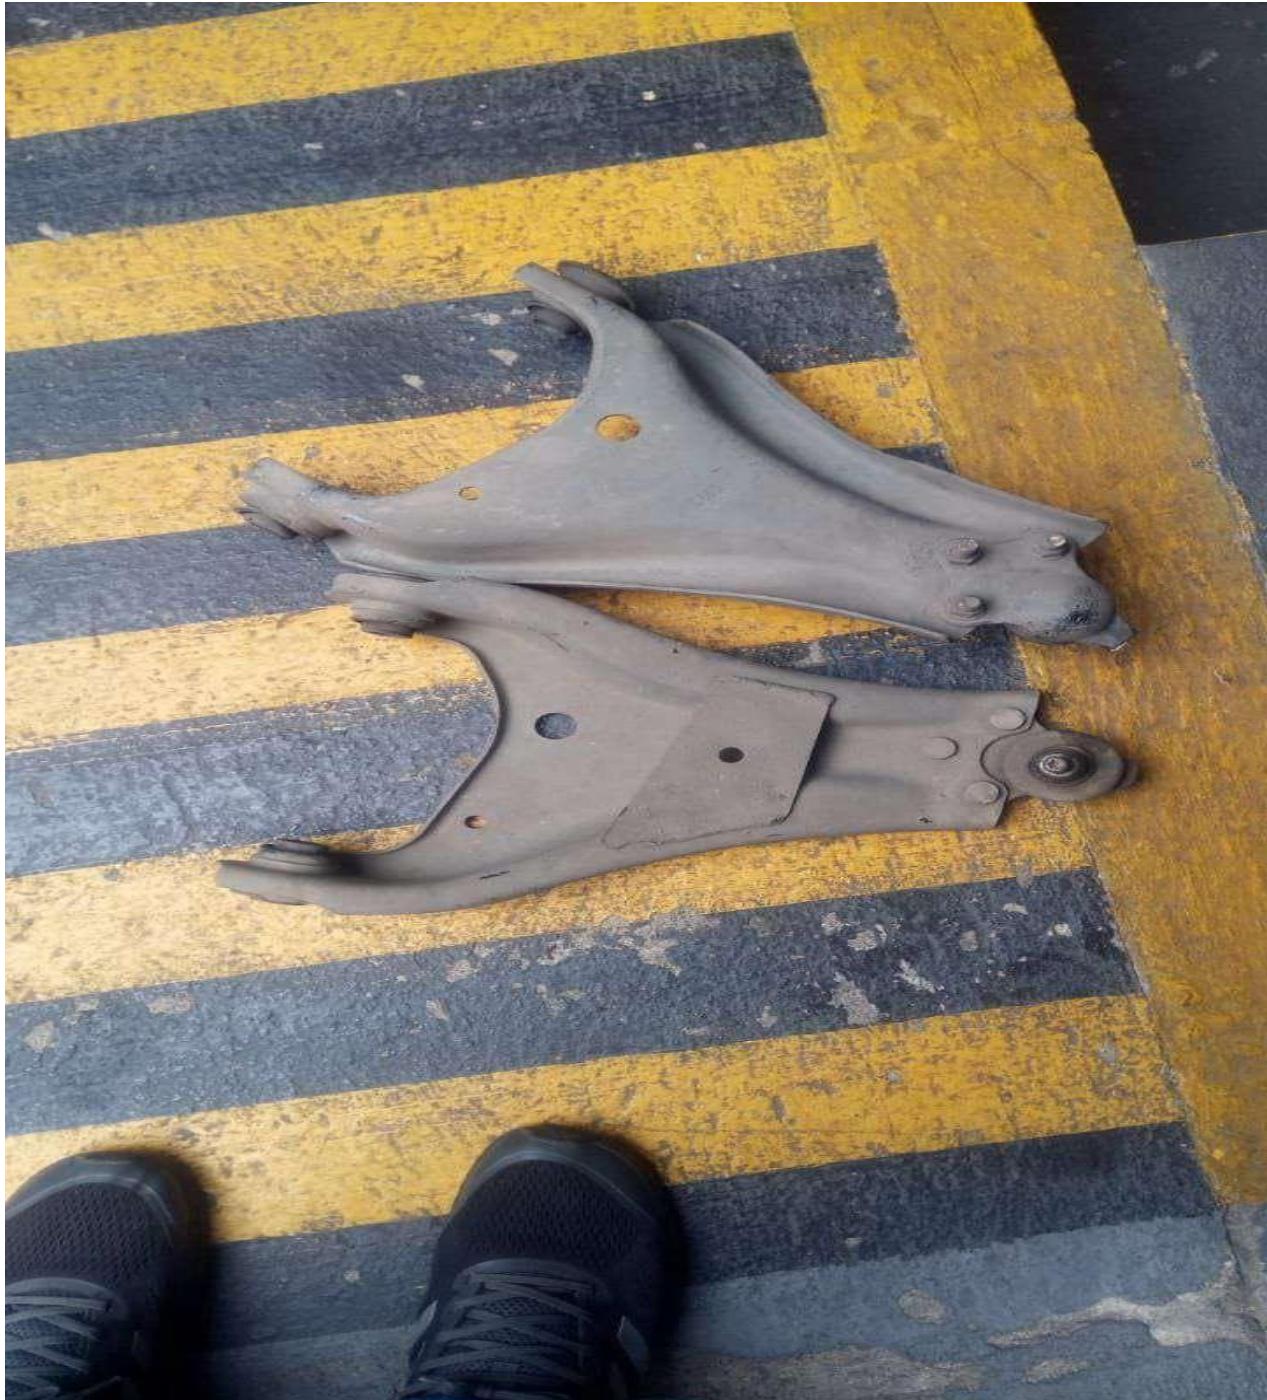
1. Evidencia de las tijeras en la cual se evidencia que una ya fue reemplazada y se evidencia que la rotula o soporte presenta juego y desgaste.

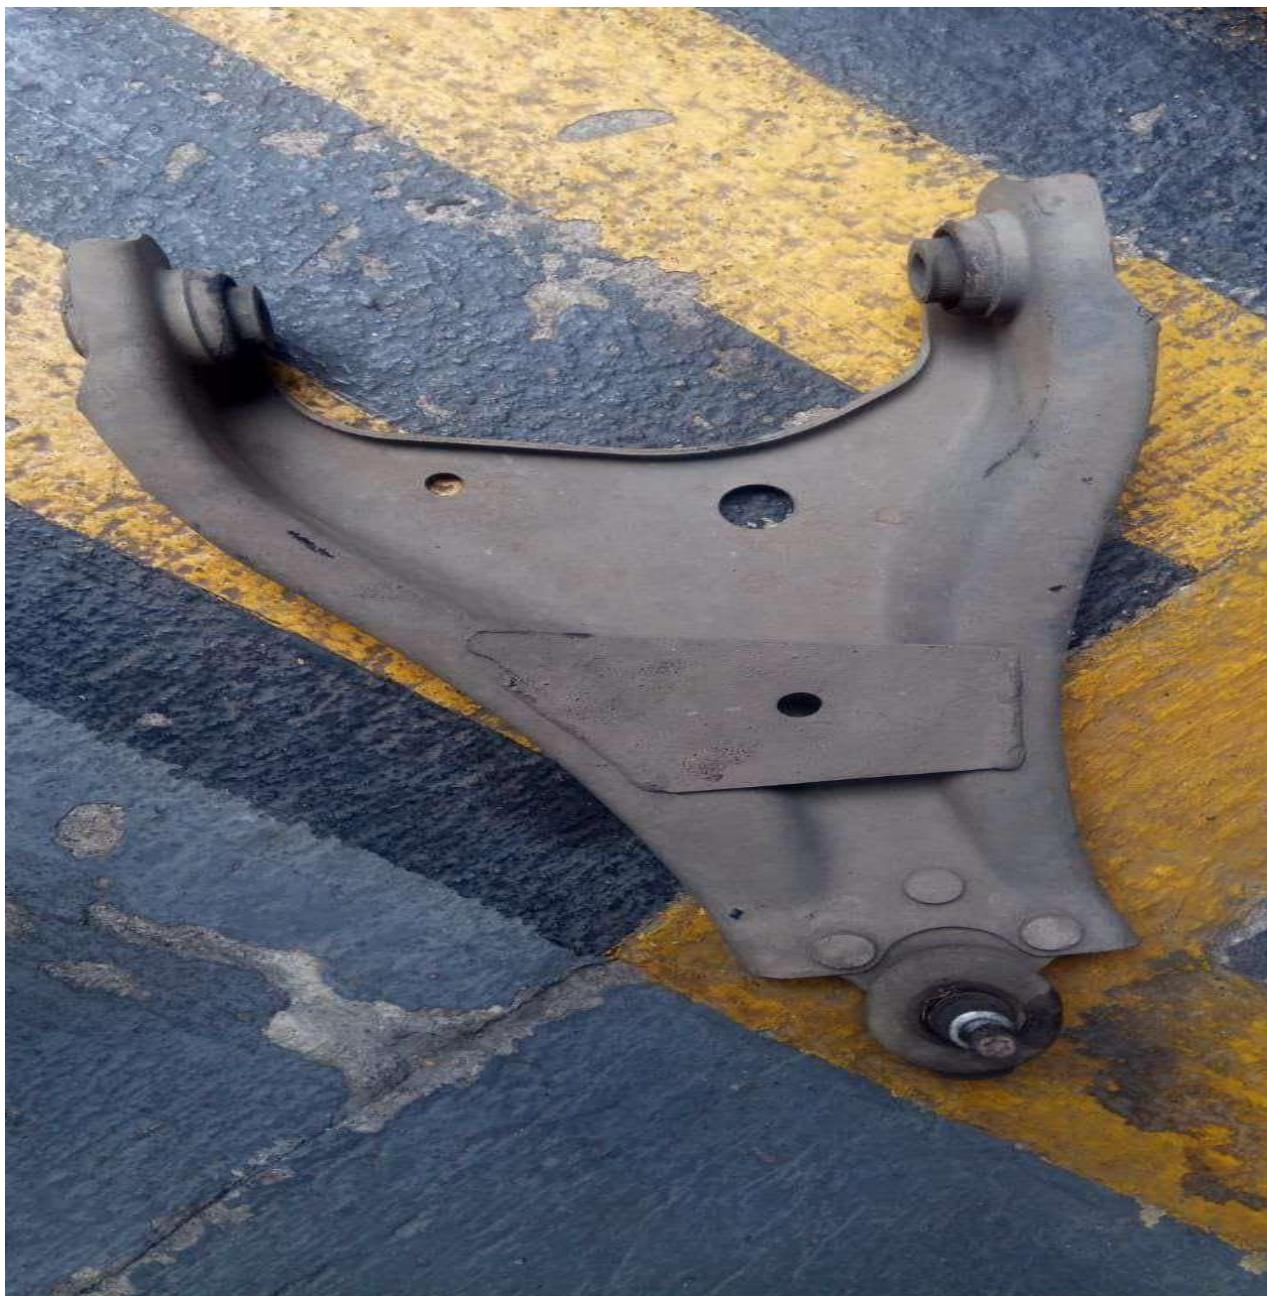
2. Tijera en la cual se evidencia que el soporte de la rotula esta desgastada y con juego.

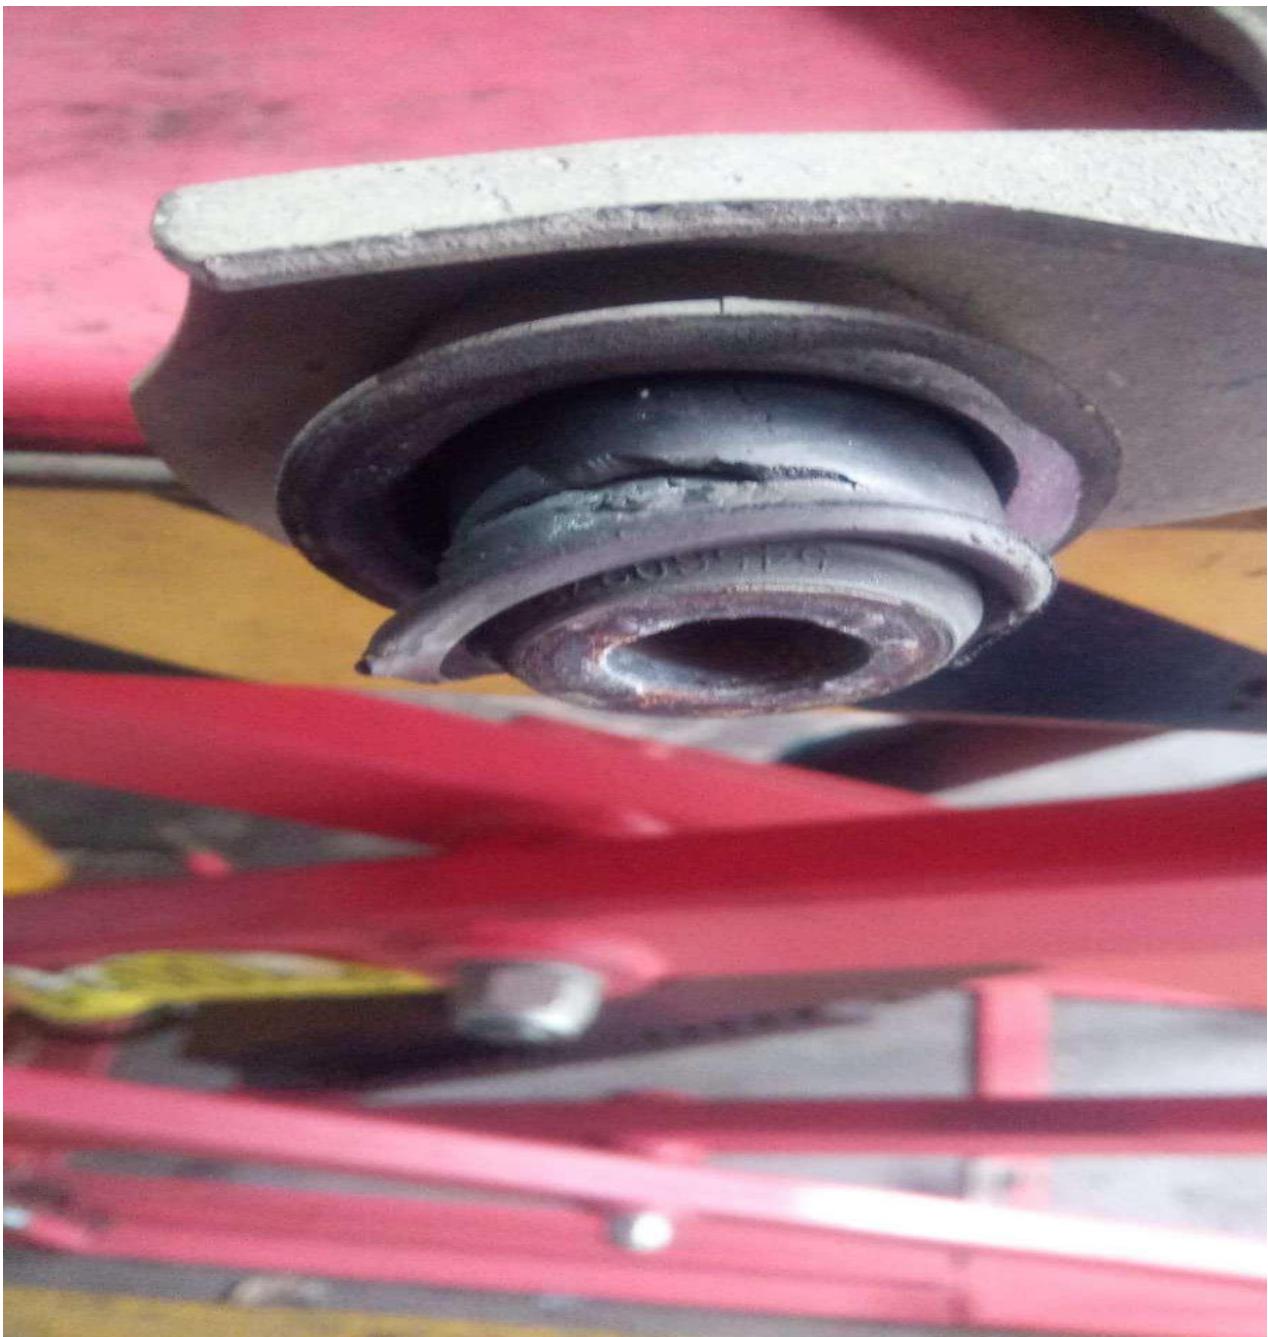
3. Se puede evidenciar que el buje presenta ruptura y desgaste. Se requiere reemplazo de inmediato.

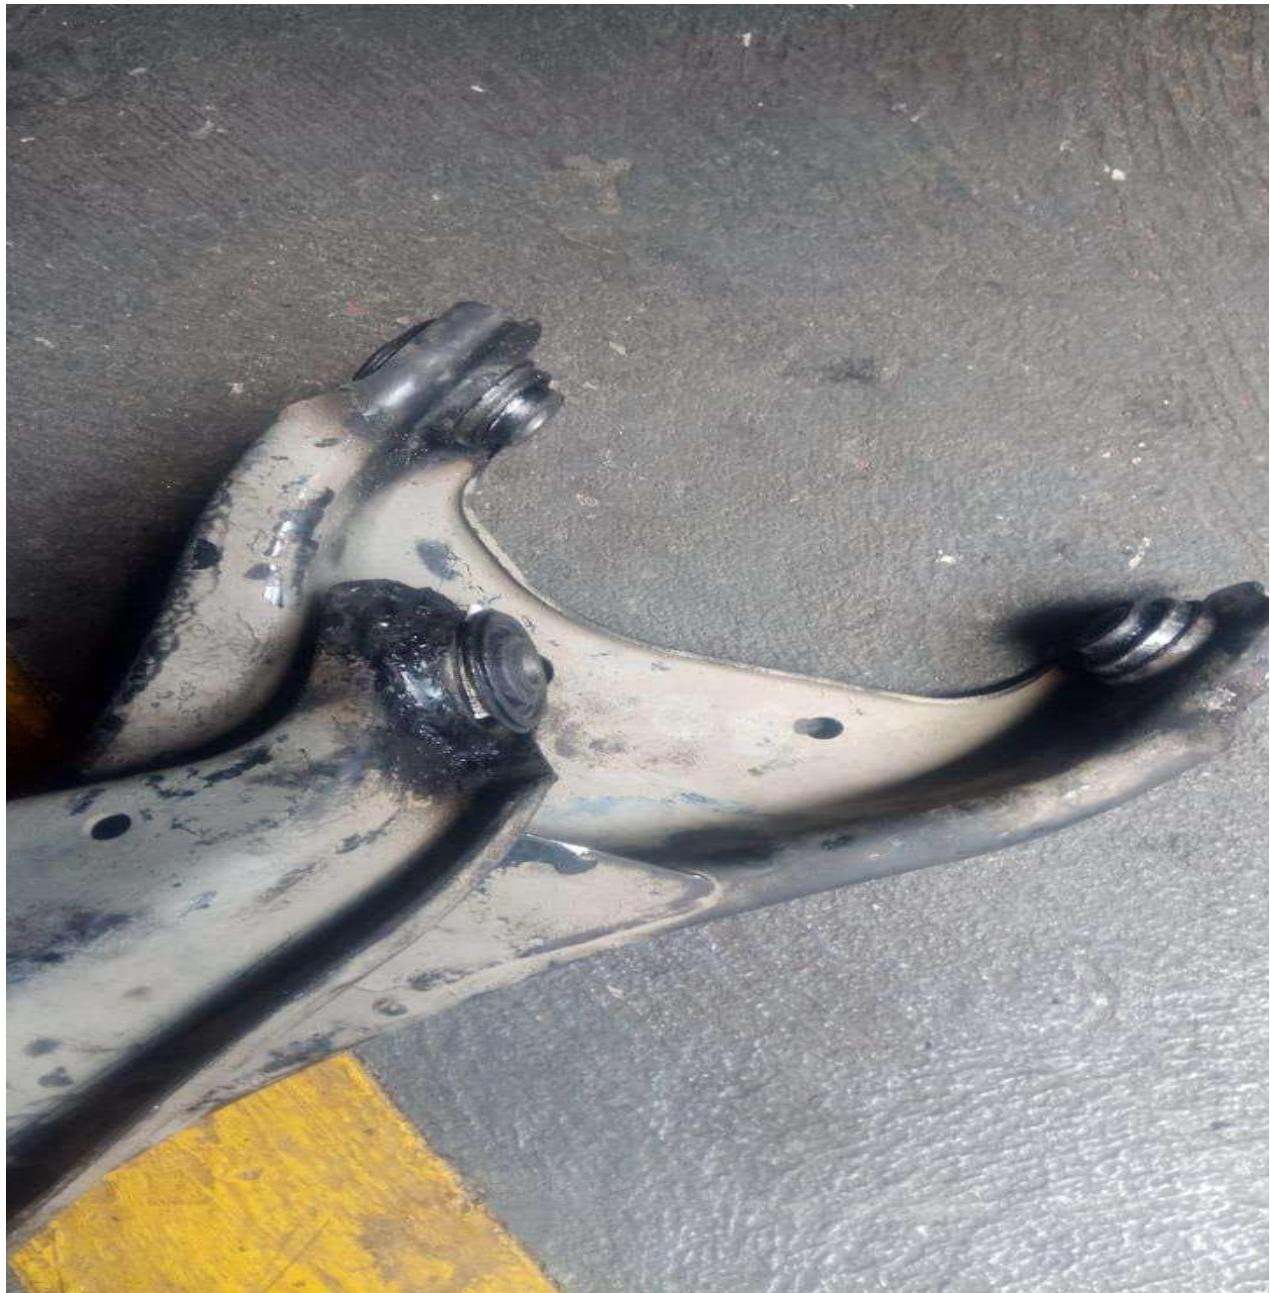
4. Evidencia del cambio de los bujes de las tijeras.

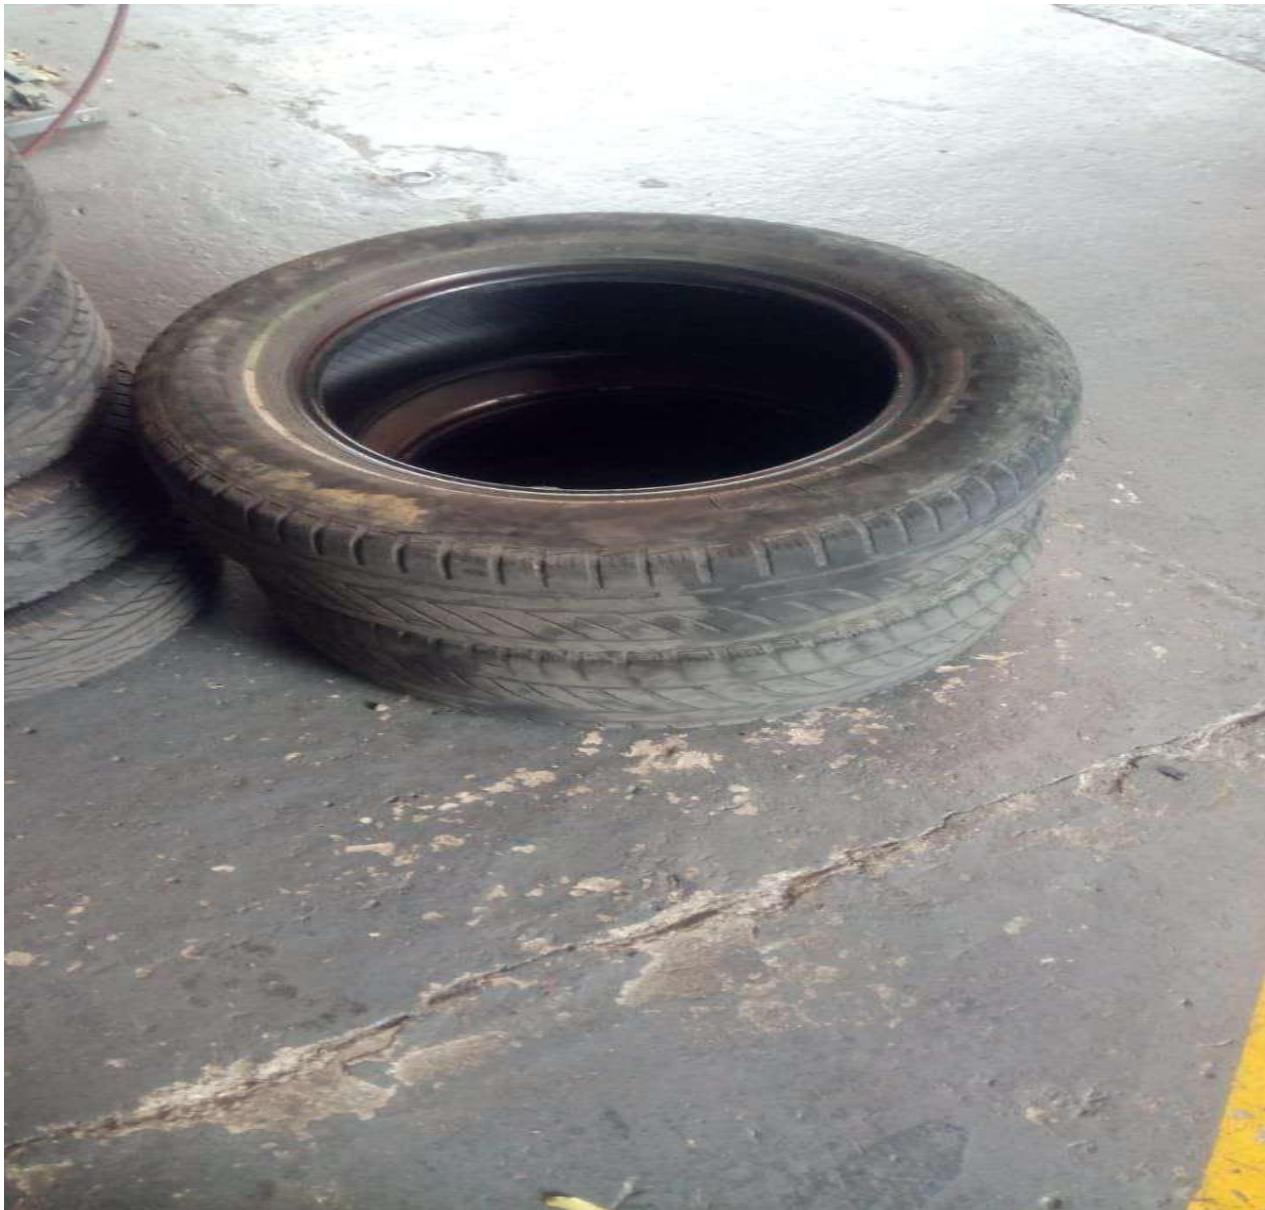
5. se puede observar en la evidencia que las llantas de referencia 215/65 R16 presentan alto nivel de desgaste en su labrado por lo cual se procede a realizar el respectivo cambio de estas.

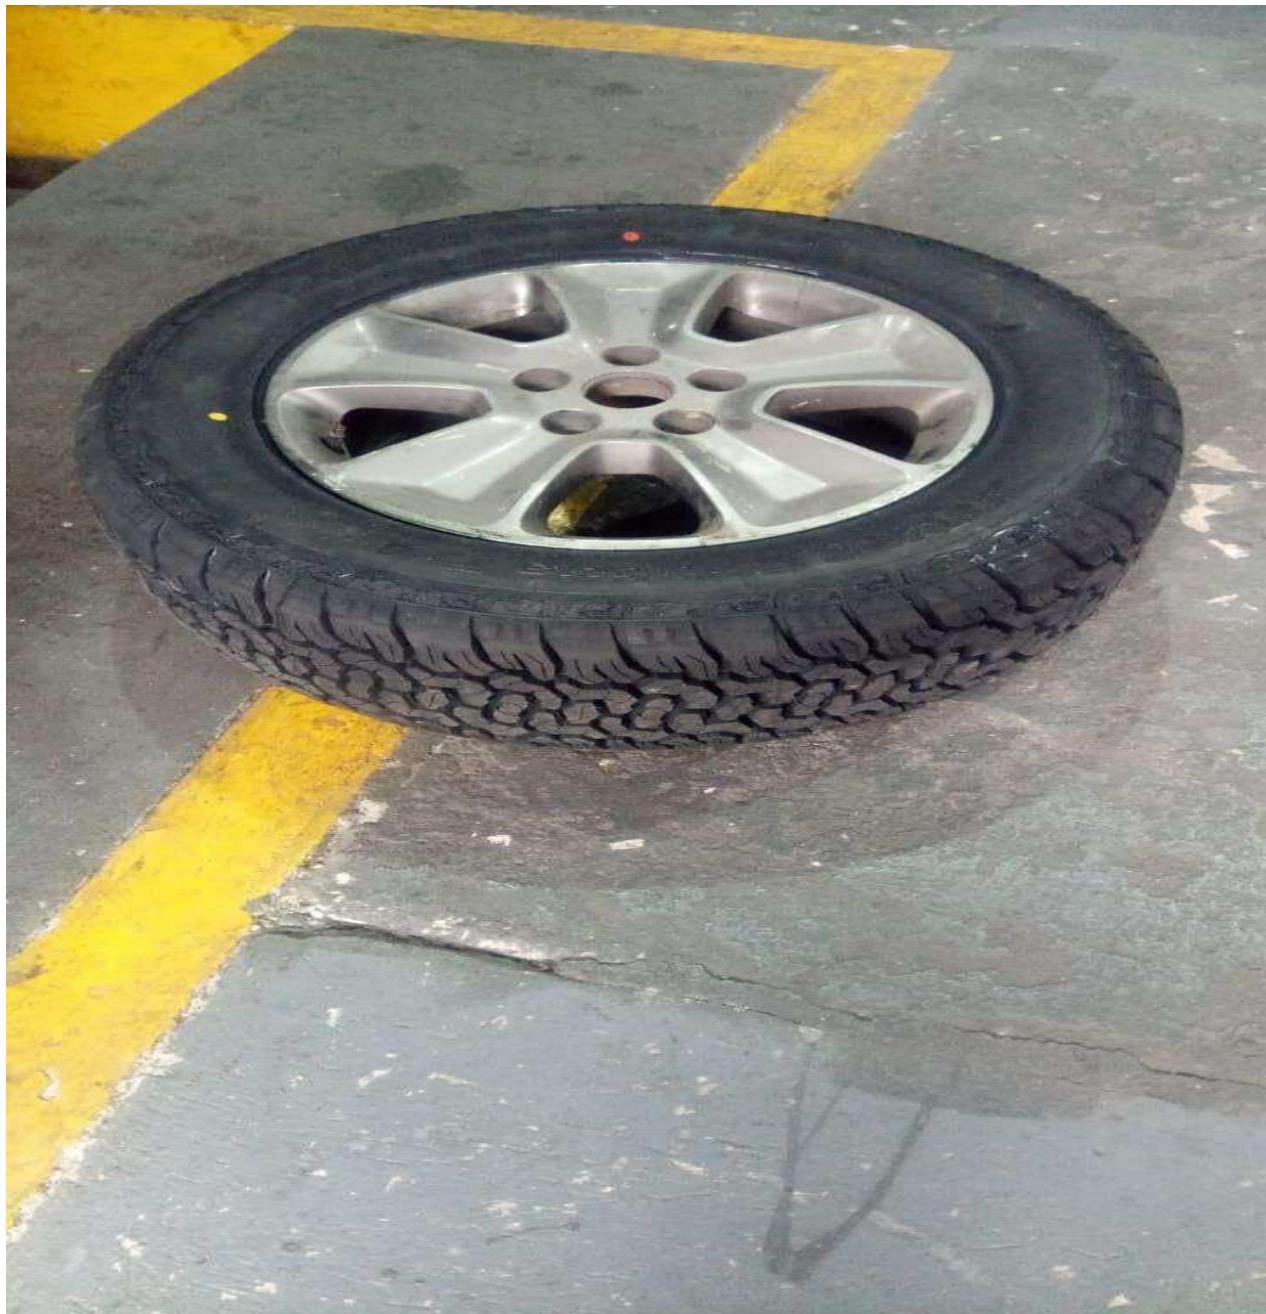
6. Evidencia del cambio de llantas 215/65 R16 para el vehículo totalmente nuevas.
