## ORDEN DE SERVICIO

DATOS DEL VEHICULO				DATOS DEL CLIENTE	
MARCA	FORD			INGRESO	22/03/2025
MODELO	2023	COLOR	BLANCO	SALIDA	22/03/2025
KILOMETRAJE	-	PLACA	JY0936	NOMBRE	TRANS. ESP NUEVA ERA SAS
NUMERO DE SERIE	-			NIT	901056044-3
INGRESO GRUA	NO			EMAIL

### DIAGNOSTICO Y INFORME DEL TRABAJO REALIZADO

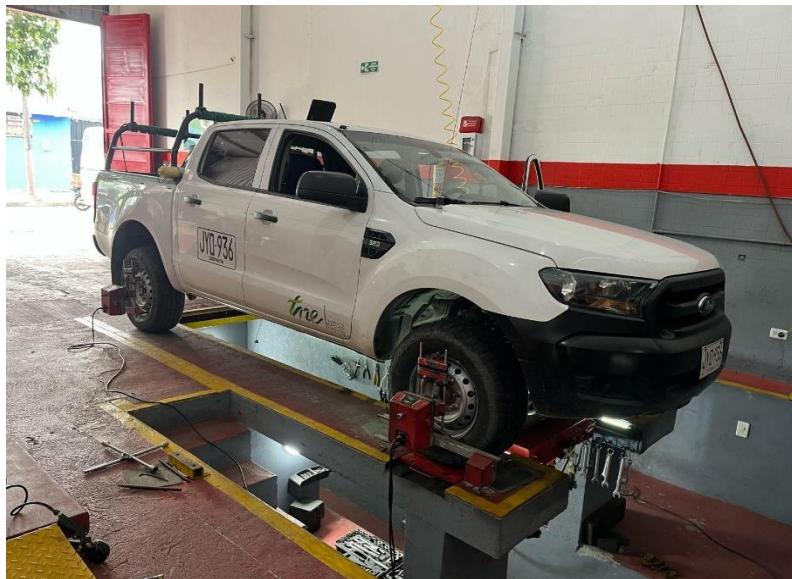
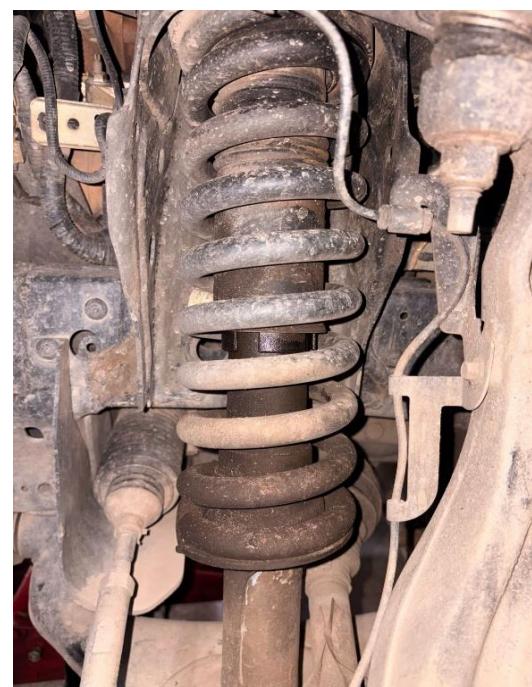
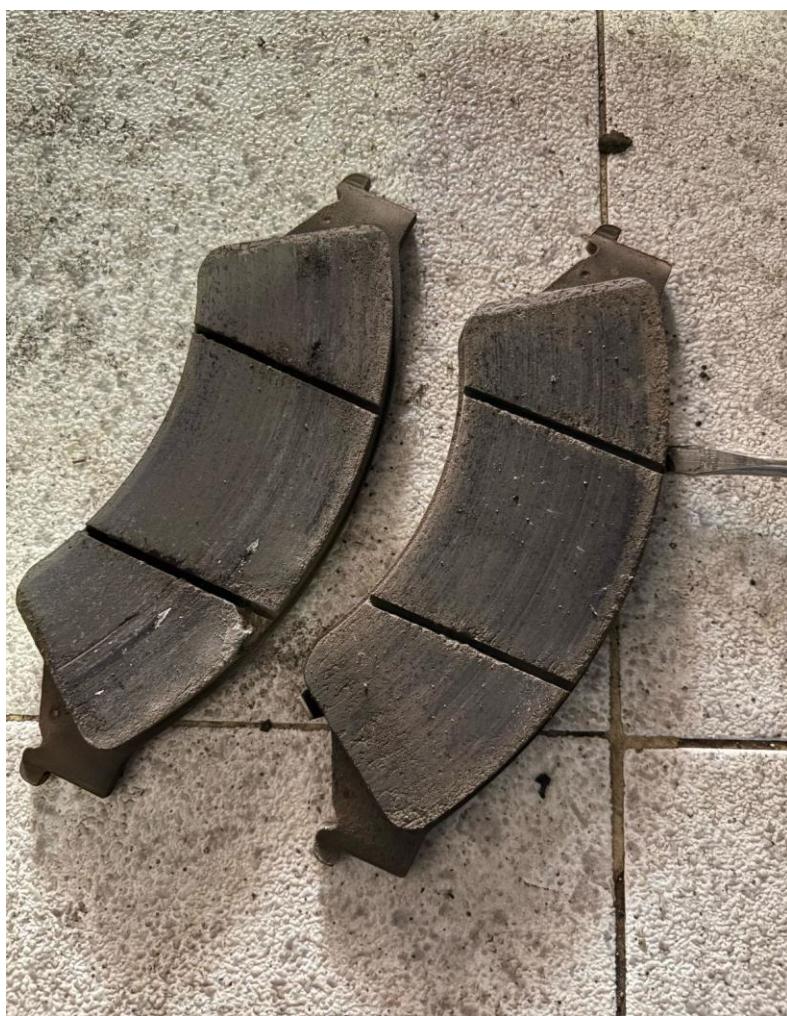
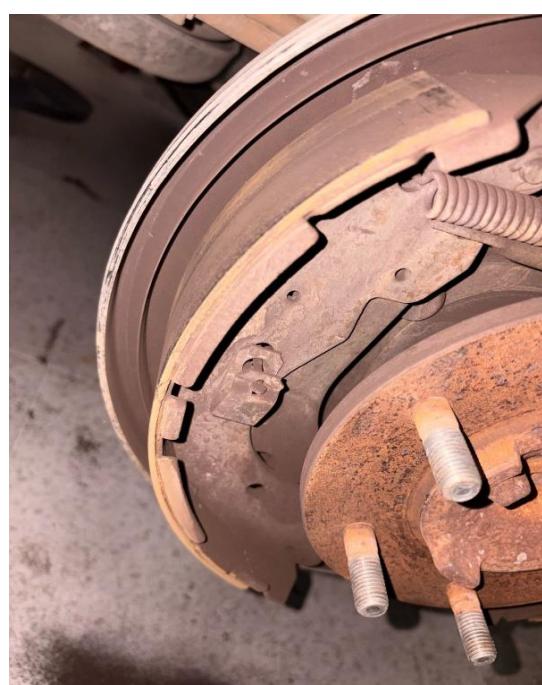
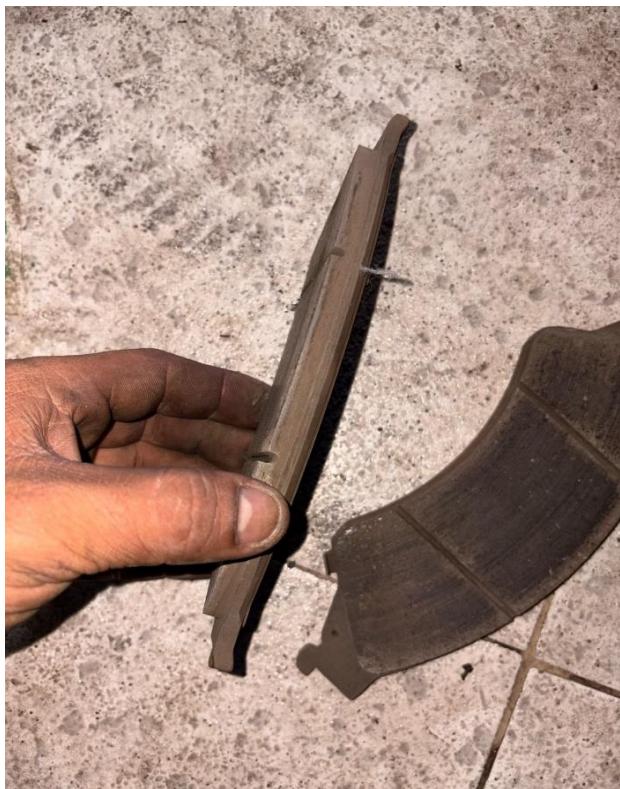
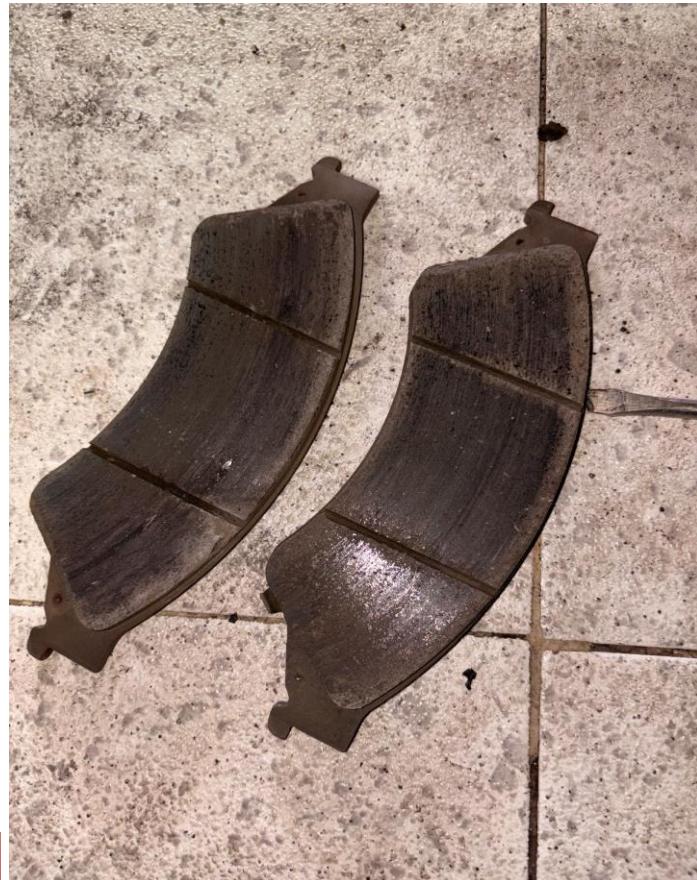
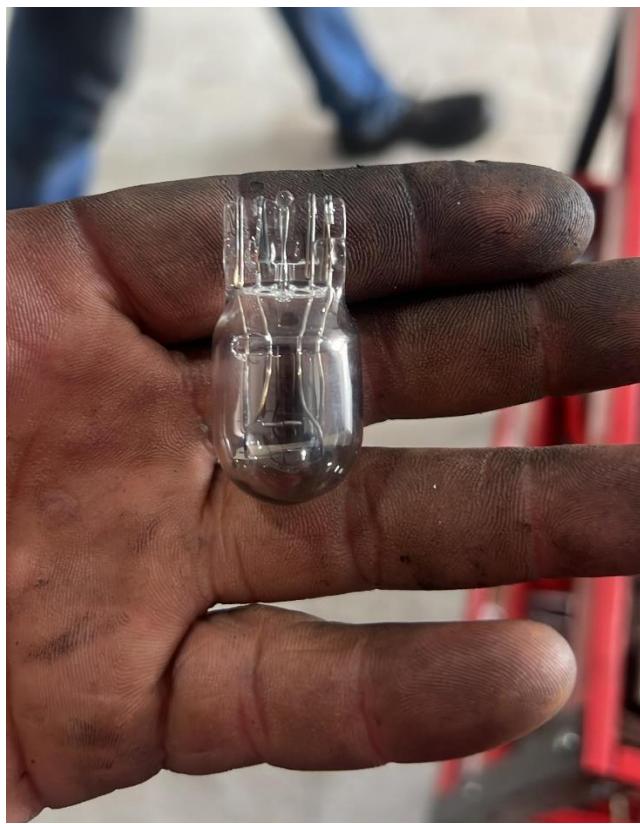
**Frenos Delanteros:** Se encuentran en condiciones funcionales al momento de la inspección, pero durante la inspección se determinó que las pastillas presentan un desgaste significativo y se estima que requerirán reemplazo dentro de aproximadamente 2000 km.

**Frenos Traseros:** Durante la inspección, se determinó que las bandas de freno presentan un desgaste significativo y se estima que requerirán reemplazo dentro de aproximadamente 2000 km y las campanas requieren ser cepilladas Cuando se realice el cambio de bandas.

**Suspensión:** Los amortiguadores delanteros están estallados por lo cual se deben reemplazar, al desarmarlos se determinará si se requiere cambiar alguna otra pieza.
