**FORMATO VERIFICACIÓN TÉCNICO MECÁNICA  
PARA VEHÍCULOS**

No: 00003750-2402

CDA AUTOMAS LAURELES  
NIT 900135344-3  
CII 33 # 78-158 / CII 33A # 78A-90 -  
MEDELLIN Tel 3663553

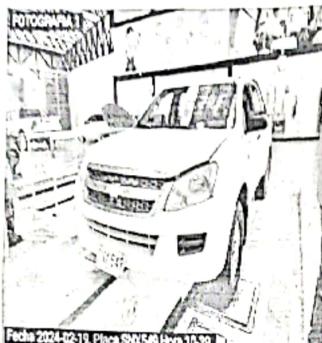
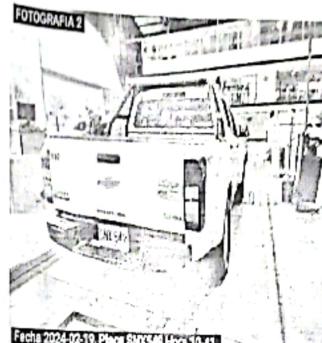
Delantera Izquierda	Valor 84	Delantera Derecha	Valor 82	Trasera Izquierda	Valor 85	Trasera Derecha	Valor 80	Mínimo 40	Unidad %
Frenos									
Eficacia Total	Mínimo 74,5	Unidad 50	%	Eje 1 Izquierdo 2844	Peso 4081	Unidad N	Eje 1 Derecho 2957	Peso 3934	Unidad N
				Eje 2 Izquierdo 2951		N	Eje 2 Derecho 2490		3,8
Desviación Lateral									
Eje 1	1,9	Eje 2	-1,8	Eje 3	Eje 4	Eje 5	Máximo ± 10	Unidad	(m/km)
Inspección Sensorial
