### DATOS DEL VEHÍCULO Y DICTAMEN

**APROBADO**

### FOTOS DEL VEHÍCULO

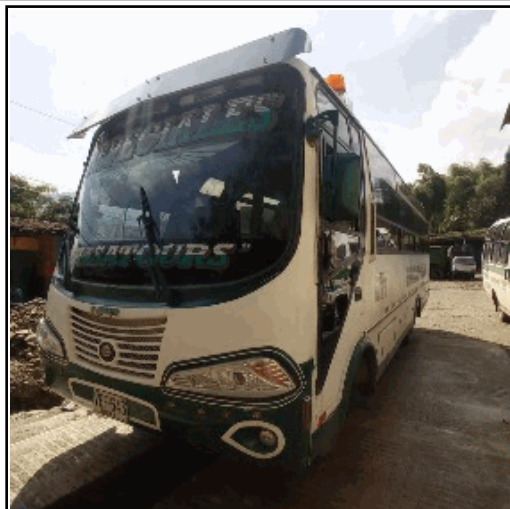
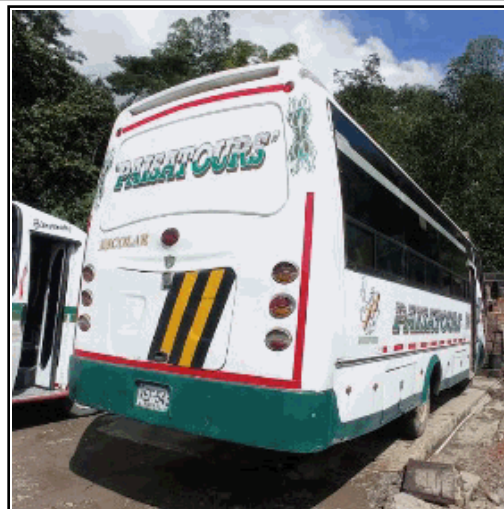
-Humedad leve de aceite por carter.. -Llantas traseras derechas con poca vida útil.. \*Vehículo revisado por los Inspectores: Jean Paul Duarte y Jairo Fernando Mafla\*.
