### DATOS DEL VEHÍCULO Y DICTAMEN

| Placa: | SLP368 | Cliente: | TURISMO DE ANTIOQUIA PARA C |
| Línea: | CABSTAR TL 1.35 | Teléfono: | 3005124174 |

**APROBADO**

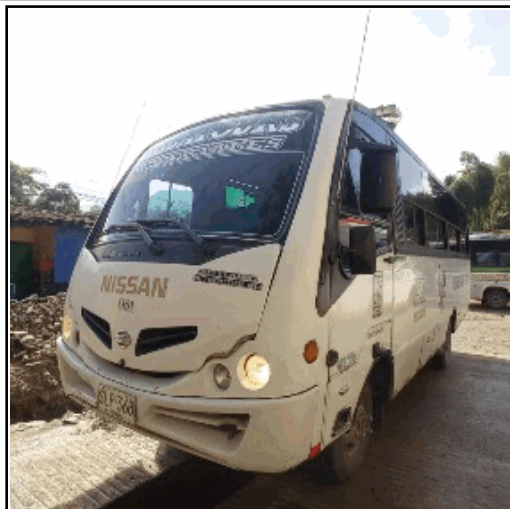
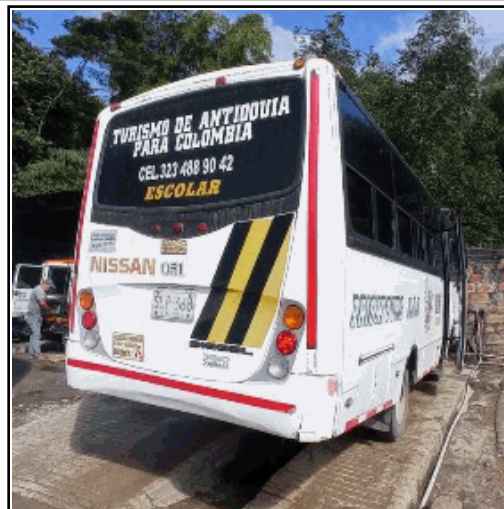
### FOTOS DEL VEHÍCULO

-Extintor próximo a vencer.. -Humedad leve de aceite por carter.. -Llantas traseras derechas poca vida útil.. \*Vehículo revisado por los Inspectores: Jean Paul Duarte y Jairo Fernando Mafla\*.
