**DATOS DEL VEHÍCULO Y DICTAMEN**

**APROBADO**

**FOTOS DEL VEHÍCULO**

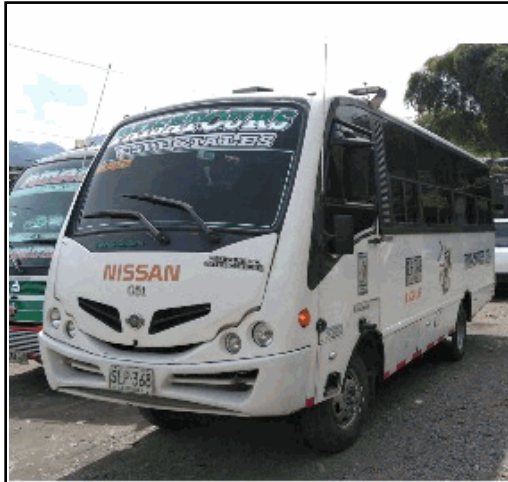
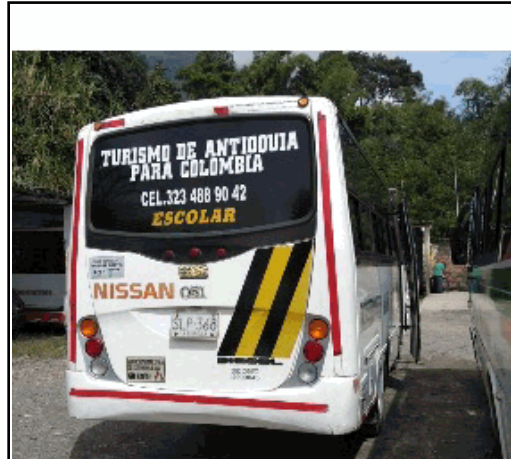
-Juego leve en terminal de dirección de barra corta lado izquierda . -Humedad leve de aceite por carter.. \*Vehículo revisado por los Inspectores: Jairo Fernando Mafla y Diego Alejandro Lerma\*.
