FORMATO VERIFICACIÓN TÉCNICO MECÁNICA PARA VEHÍCULOS

No: 00002022-2407

AUTOMÁS
CENTRO DIAGNÓSTICO AUTOMOTRIZ

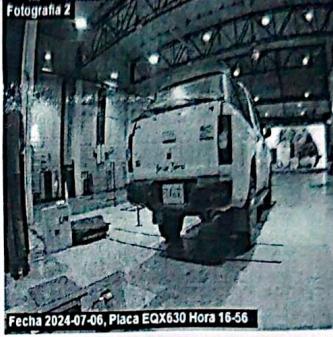
Fecha 2024-07-06, Placa EQX630 Hora 16-56												
Suspensión (Si aplica)												
Delantera Izquierda	Valor 66	Delantera Derecha	Valor 70	Trasera Izquierda	Valor 64	Trasera Derecha	Valor 60	Mínimo 40	Unidad %			
Frenos												
Eficacia Total	Mínimo 57,3	Unidad %	Fuerza 3346	Peso 5749	Unidad N	Fuerza 3395	Peso 4493	Unidad N	Desequilibrio 1,4	Máximo 30	Unidad %
