## FORMATO DE INSPECCIÓN DE VEHÍCULO

Revisión Preventiva Especializada  
Innova Industries TS SAS  
**REVINNOVA CENTRO ESPECIALIZADO**

Reporte: **5203**

| PLACA<br>GDH 798 | | NUMERO INTERNO<br>051 | | EMPRESA<br>INTERNACIONAL DE TRANSPORTES<br>ESPECIALES SAS | | FECHA DE REVISION<br>06 MAYO 2025 | | PROXIMA REVISION<br>06 JULIO 2025 | | PROPIETARIO<br>DIANA CAMILA RUBIO | | IDENTIFICACION (CC-NIT)<br>52423100 | | SERVICIO<br>PUBLICO | | CIUDAD<br>TUNJA | | | |

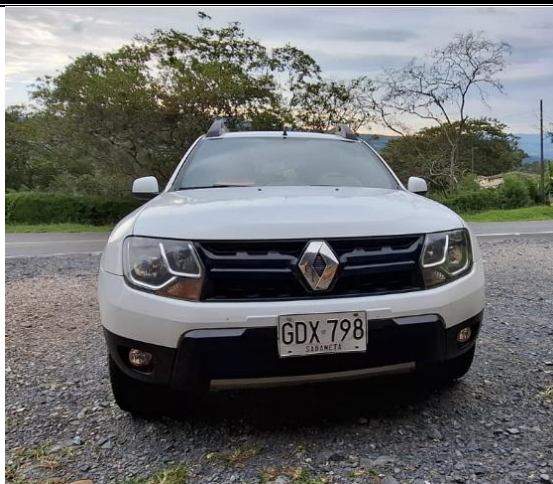
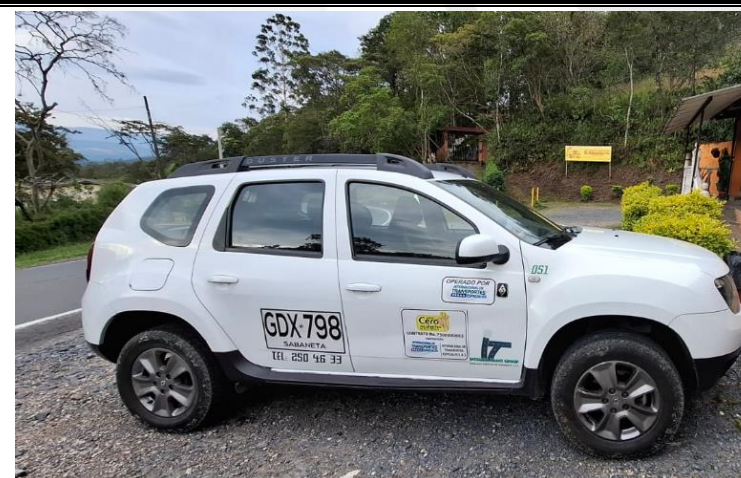
### 14-EVIDENCIA FOTOGRAFICA

**APROBADO**

RECOMENDACIONES: ACTUALIZAR Y COMPLETAR BOTQUIN, CONTINUAR CON EL CORRECTO MANTENIMIENTO.
