REPÚBLICA DE COLOMBIA
MINISTERIO DE TRANSPORTE

GOA Diagnóstico-Motos Espinal
NIT: 900149510-0
Teléfono: 2466318 - 3185359043
E-mail: cdadiagnostomotosespinal@hotmail.com
Dirección: Carrera 4 No 14-32/36
Ciudad: ESPINAL (TOLIMA)

B. RESULTADOS DE LA INSPECCIÓN MECANIZADA REALIZADA DE ACUERDO CON LOS MÉTODOS DEFINIDOS POR LA NTC 5375; NTC 6218; NTC6282.

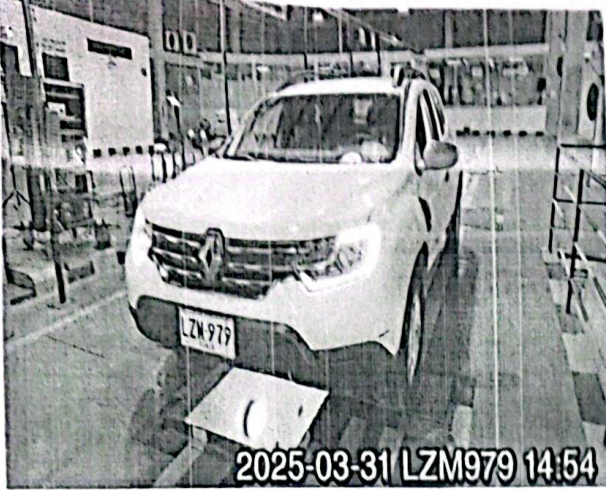
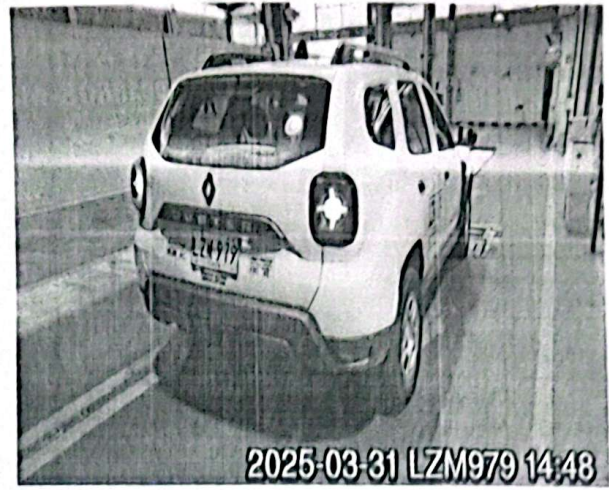
Jamid Aljach Pacheco [Alineación de luces], Jamid Aljach Pacheco [Alineación, peso, suspensión y frenos], Jamid Aljach Pacheco [Foto trasera], Jamid Aljach Pacheco [Foto delantera], Jamid Aljach Pacheco [Inspección sensorial interior], Jamid Aljach Pacheco [Inspección sensorial inferior], Jamid Aljach Pacheco [Tercera placa], Jamid Aljach Pacheco [Profundidad de labrado], Jamid Aljach Pacheco [Inspección sensorial motor], Jamid Aljach Pacheco [Inspección sensorial exterior],
