FORMATO VERIFICACIÓN TÉCNICO MECÁNICA PARA VEHÍCULOS

No:00018144-2505

Placa:
FVL633

Marca:
CHANGAN

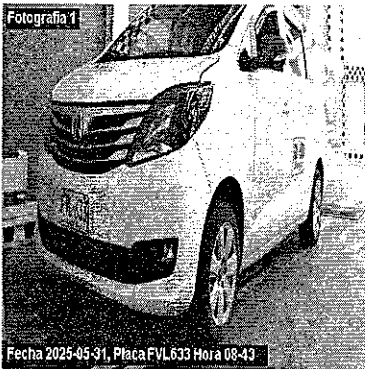
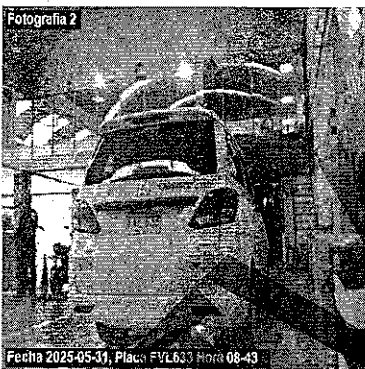
Frenos (Freno de estacionamiento (de parqueo de mano) con una eficacia inferior al 18 % .) TIPO B
Frenos (Desequilibrio de las fuerzas de frenado entre las ruedas de un mismo eje, en cualquiera de sus ejes, entre el 20 % y 30 % .) TIPO B

LABRADO DE LAS RUEDAS (mm)		
Rueda De Repuesto		4,87
	Izquierda	Derecha
Eje 1	3,02	3,63
Eje 2	4,15	3,99
