FORMATO DE REVISIÓN PREVENTIVA #002111

Centro de Diagnóstico
Automotriz de la 44

PLACA: GU2829	PAÍS: Colombia	CIUDAD: BOGOTA	SERVICIO: Público
MARCA: RENAULT	LÍNEA: DUSTER	CLASE: CAMPERO	COLOR: BLANCO GLACIAL (V)
TIPO DE CARROCERÍA: WAGON	COMBUSTIBLE: Gasolina	CILINDRAJE: 1998	KILOMETRAJE: 74145
LICENCIA DE TRANSITO: 10022944042	MODELO: 2021	FECHA DE MATRICULA: 2020-09-30	NÚMERO DE PASAJEROS: 4
VIN O CHASIS: 9FBHSR5B3MM634839	NÚMERO MOTOR: E410C259768	FECHA VENCIMIENTO SOAT: 2026-10-19	FECHA VENCIMIENTO GNV: N/A

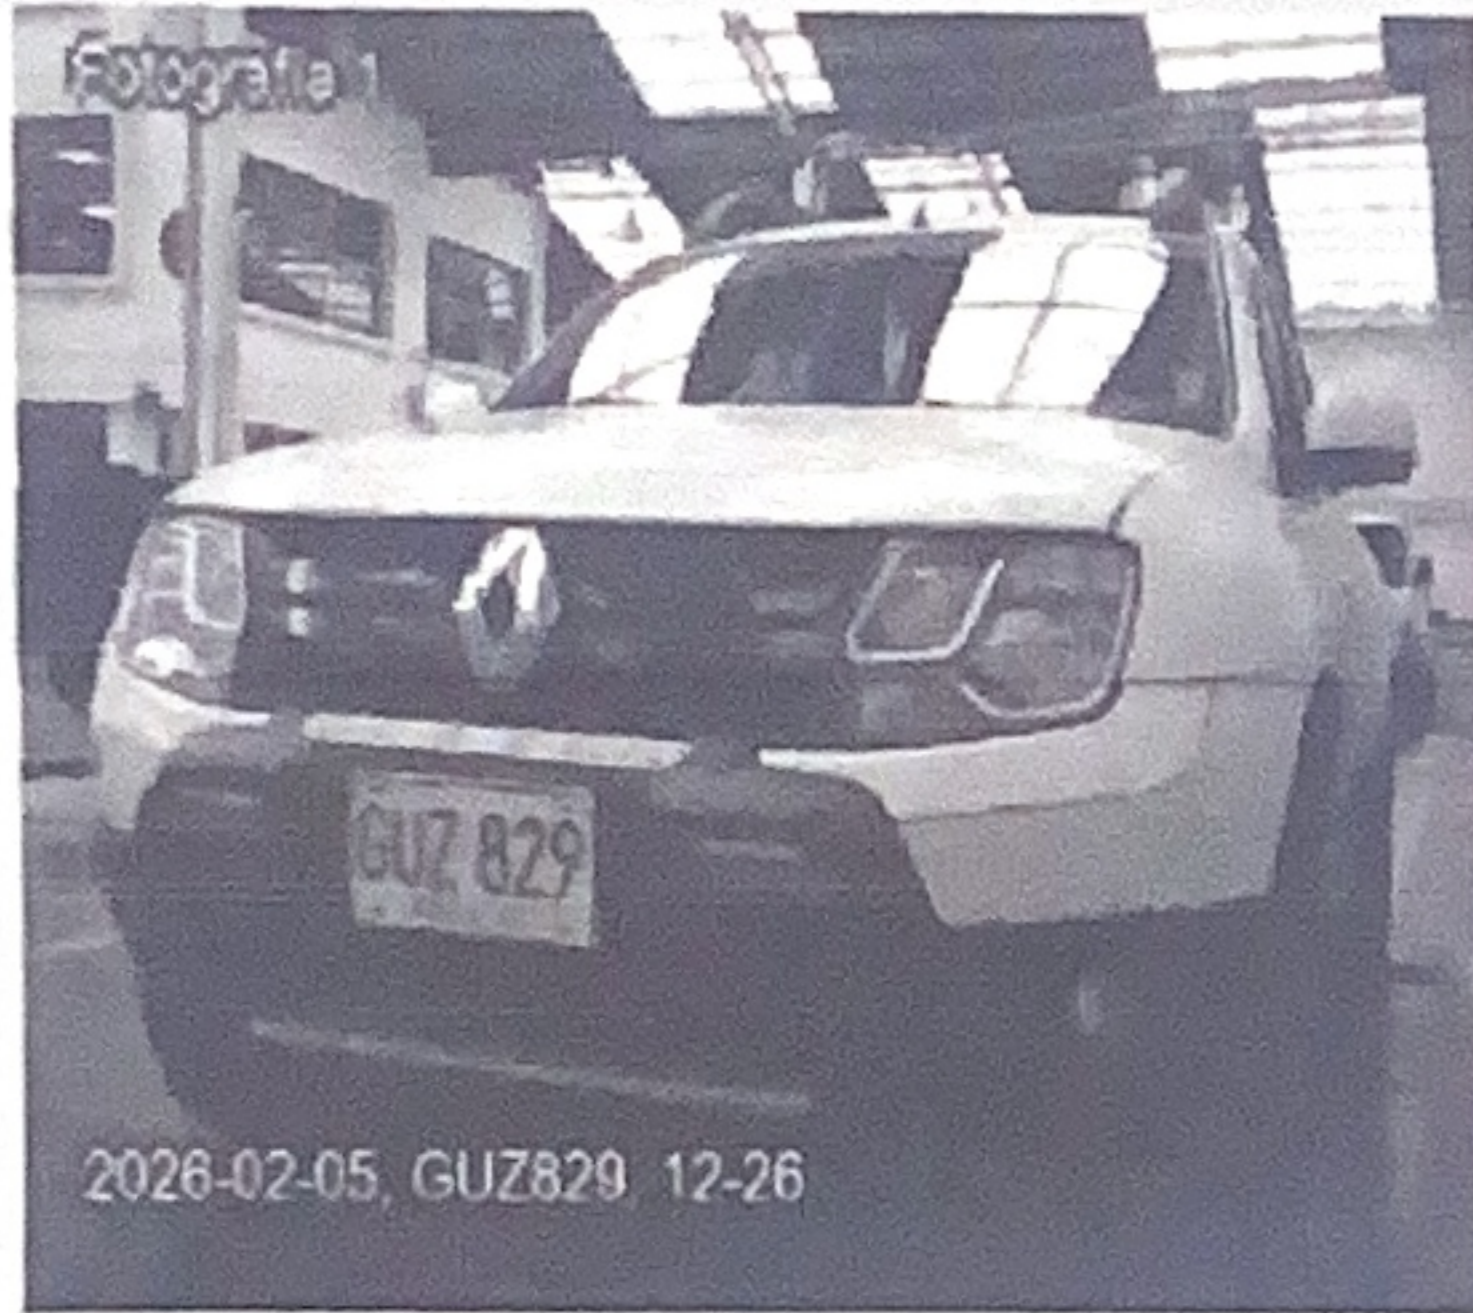
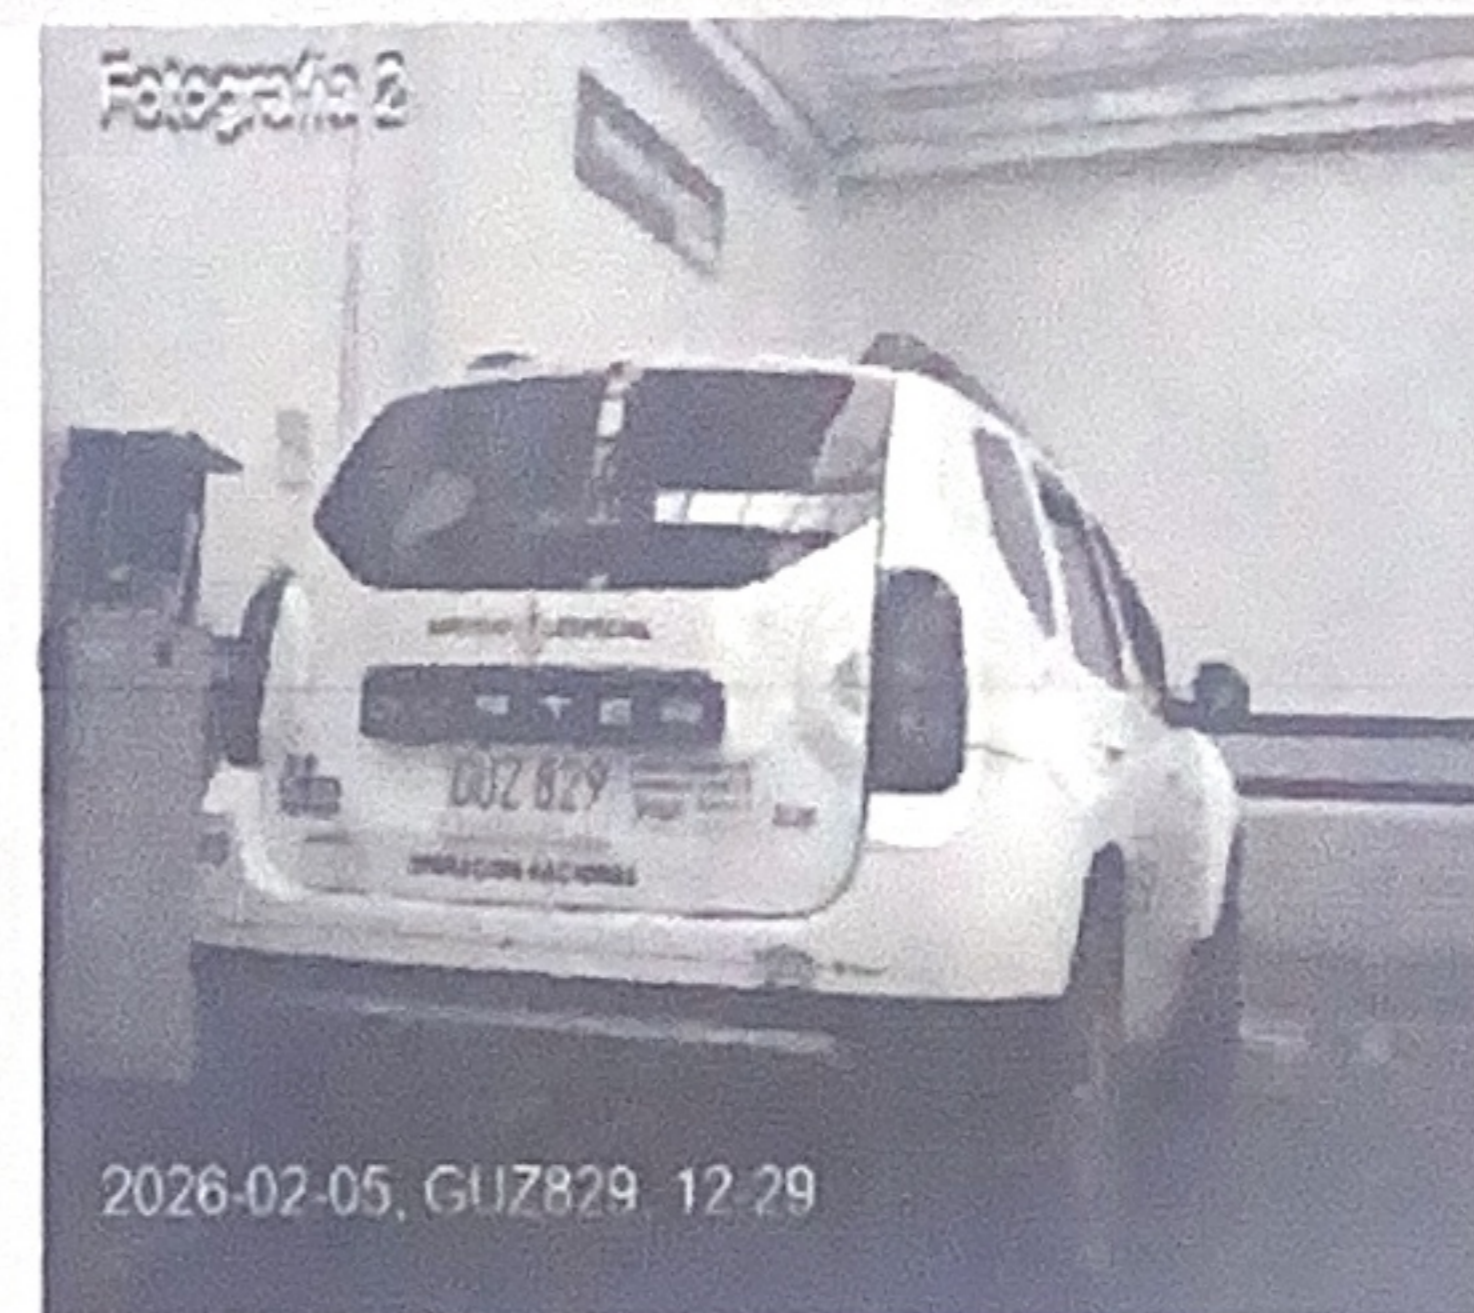
REGISTRO FOTOGRÁFICO

CODIGO	DESCRIPCIÓN	GRUPO	TIPO DE DEFECTO	
			A	B
1.1.12.38.1	PERDIDAS DE ACEITE SIN GOTEOS CONTINUOS	MOTOR		B
1.1.14.40.2	PERDIDAS DE ACEITE SIN GOTEOS CONTINUOS EN LA TRANSMISIÓN O CAJA.	TRANSMISION		B
