FORMATO DE REVISIÓN PREVENTIVA #000709

Centro de Diagnóstico
Automotor Madelena

PLACA: NHR740	PAÍS: Colombia	CIUDAD: BOGOTÁ	SERVICIO: Público
MARCA: RENAULT	LÍNEA: DUSTER	CLASE: CAMPERO	COLOR: BLANCO GLACIAL (V)
TIPO DE CARROCERÍA: WAGON	COMBUSTIBLE: Gas-Gasolina	CILINDRAJE 1333	KILOMETRAJE 39251
LICENCIA DE TRANSITO: 10030592624	MODELO: 2024	FECHA DE MATRICULA: 2023-11-30	NÚMERO DE PASAJEROS 4
VIN O CHASIS 9FBHJD400RM756521	NÚMERO MOTOR A460D053508	FECHA VENCIMIENTO SOAT 2026-11-27	FECHA VENCIMIENTO GNV 2026-11-28

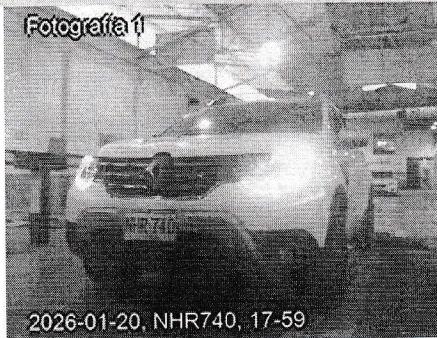
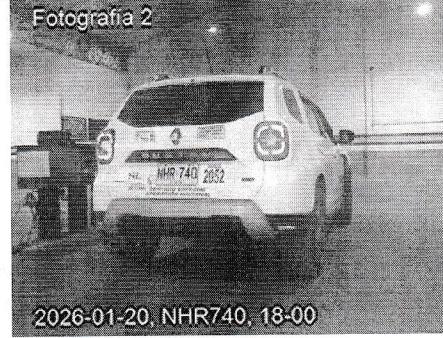
REGISTRO FOTOGRÁFICO

CODIGO	DESCRIPCIÓN	GRUPO	TIPO DE DEFECTO	
			A	B
1.1.12.38.1	PERDIDAS DE ACEITE SIN GOTEO CONTINUO.	MOTOR		B
