**C. DEFECTOS ENCONTRADOS EN LA INSPECCIÓN MECANIZADA DE ACUERDO CON LOS CRITERIOS DEFINIDOS EN LA NTC 5375**

**CONFORMIDAD DE LA REVISION**

**NO ES VÁLIDO COMO DOCUMENTO DE REVISIÓN TÉCNICO MECÁNICA Y DE GASES**

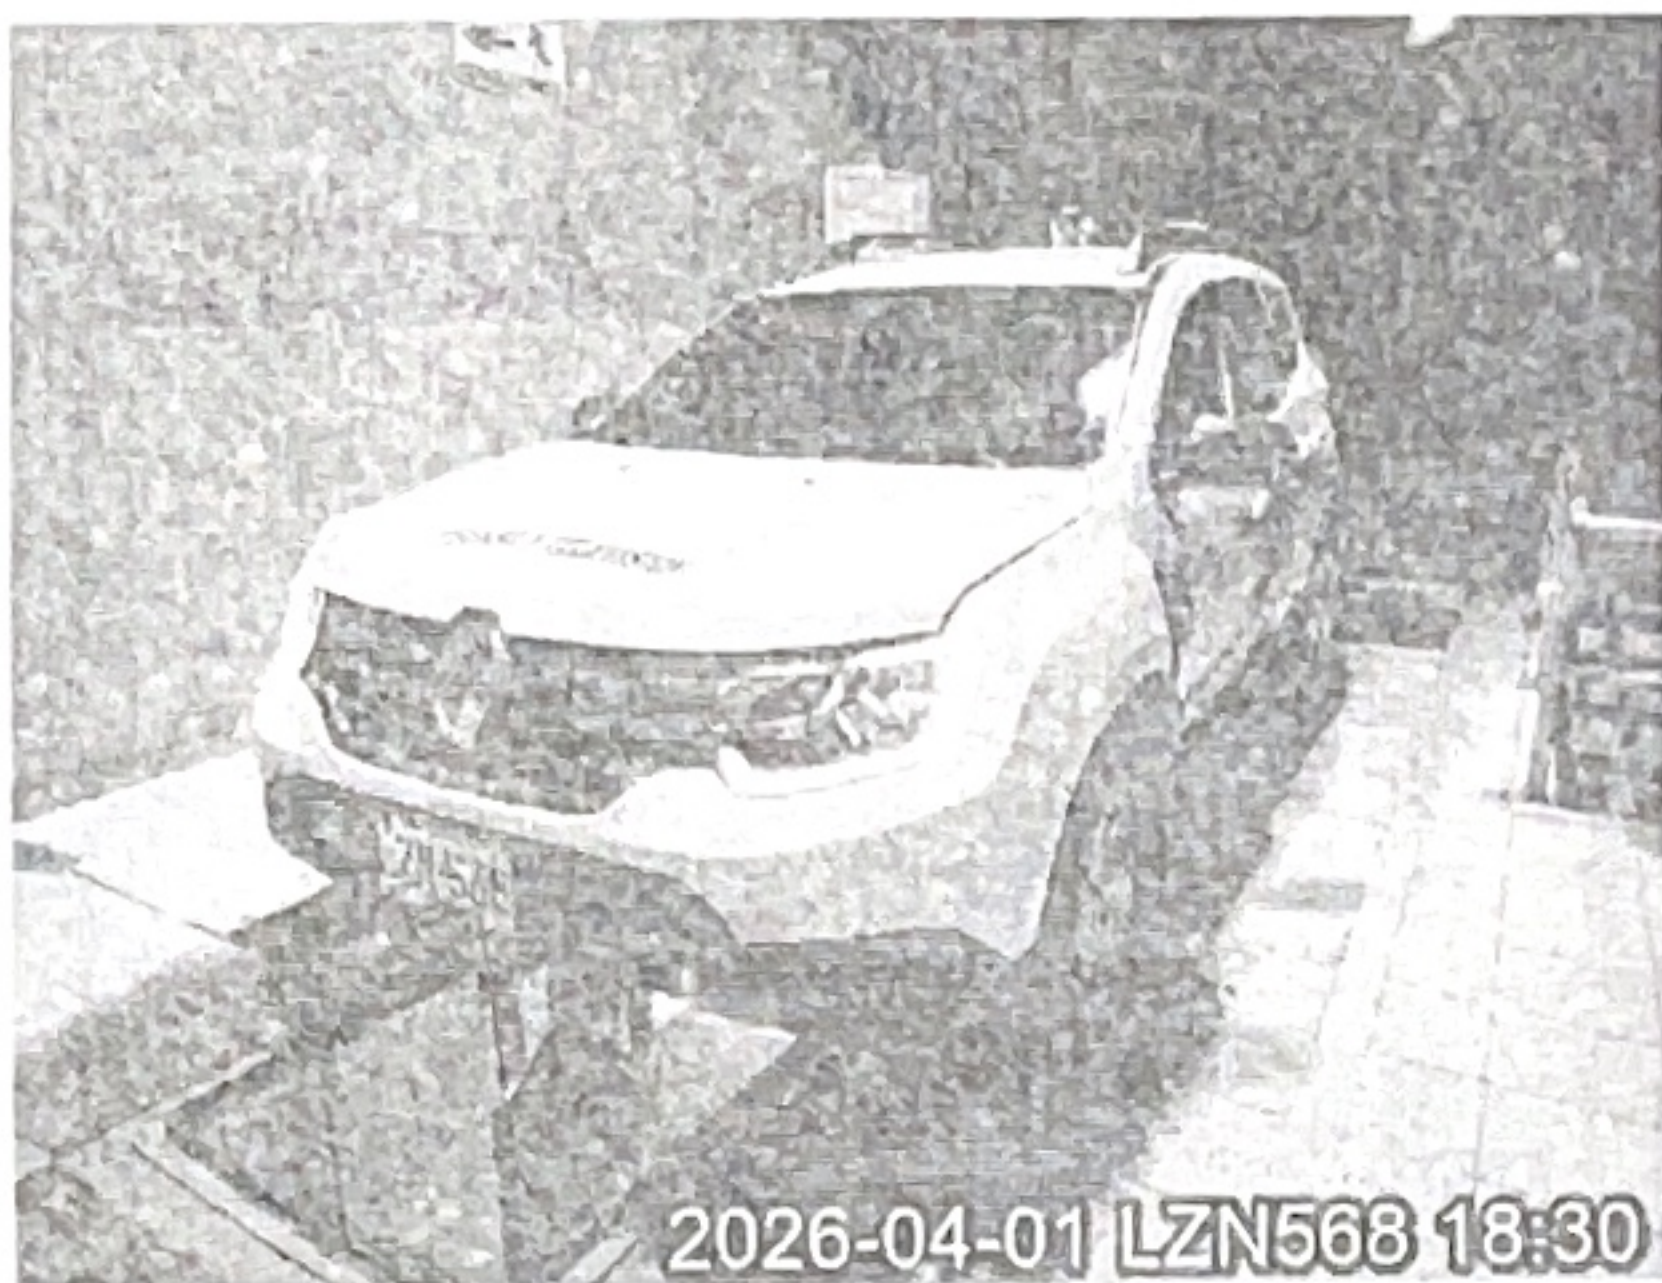
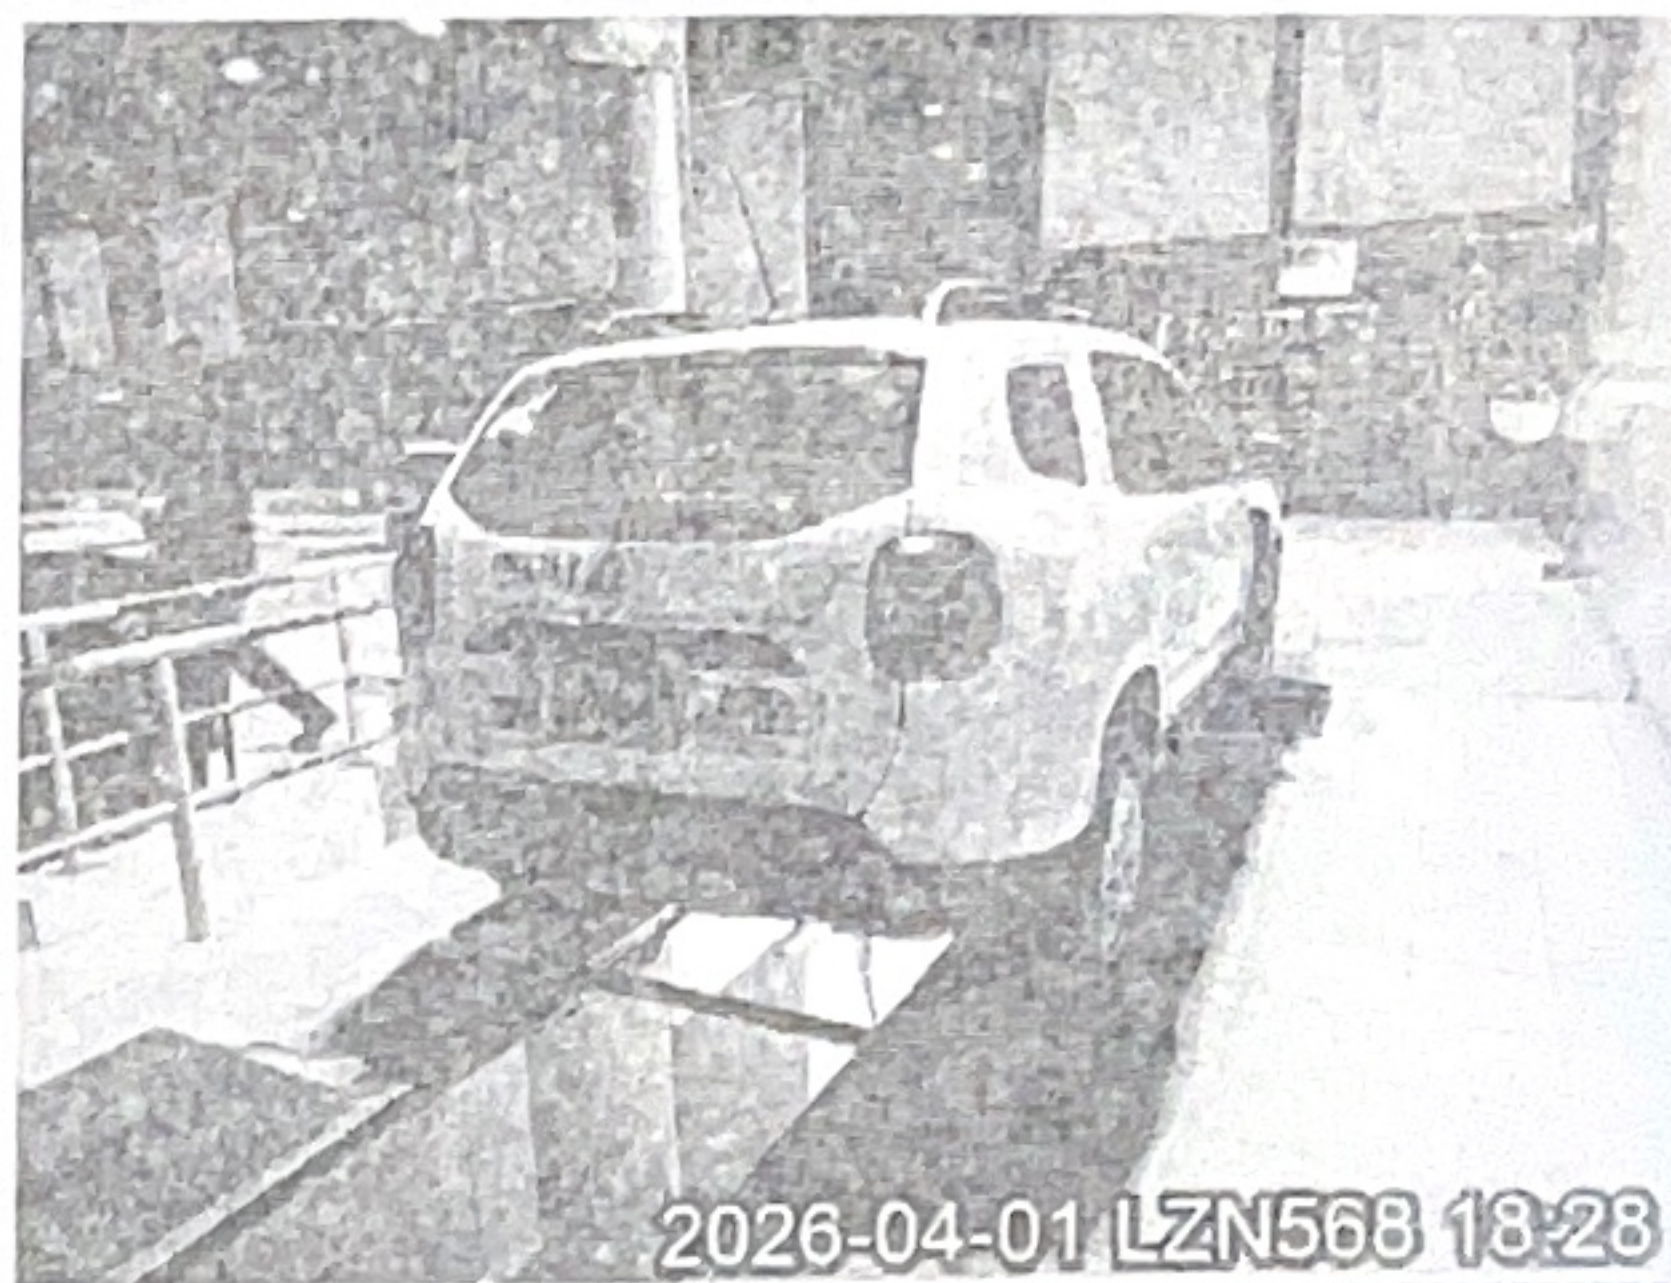
Eje1 derecha 1 1.62mm ; Eje2 derecha 1 7.22mm ; Eje1 izquierda 1 1.61mm ; Eje2 izquierda 1 7.22mm ; Llanta de repuesto 5.11mm ;
