Fecha de inspección: 01/21/2019				Lugar e inspección: Bogotá		Sede:
DATOS DEL CONDUCTOR				DATOS DEL VEHÍCULO		
Nombres y apellidos: CHAVES LOPEZ, ROGELIO Nº de identificación: 79594710				Placa: WCL160	Interno: 086	Tipo: MICROBUS
CRITERIOS	CUMPLE	NO CUMPLE	N/A	Modelo: 2014	Marca: RENAULT	Kilometraje: 174427
Documento de identidad	X					
Licencia de conducción	X					
CRITERIOS	SI	NO	FECHA			
Tarjeta de propiedad						
Tarjeta de operación	X		2020-01-04			
Seguro Obligatorio del Automóvil SOAT (vigente)	X		2019-07-13			
Revisión preventiva	X		2019-01-22			
Revisión tecno mecánica (vigente)	X		2019-07-21			
Póliza de responsabilidad civil contractual (vigente)	X		2019-01-31			
Póliza de responsabilidad civil extracontractual (vigente)	X		2019-01-31			
ELEMENTOS QUE SE INSPECCIONAN				CUMPLE	NO CUMPLE	OBSERVACIONES
PARTE POSTERIOR	Estado de la placa	X

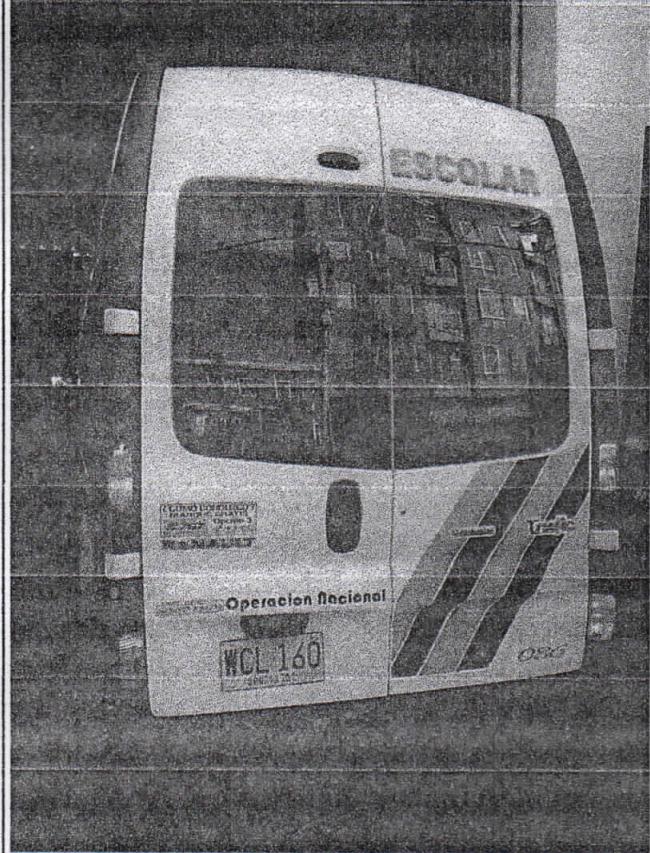
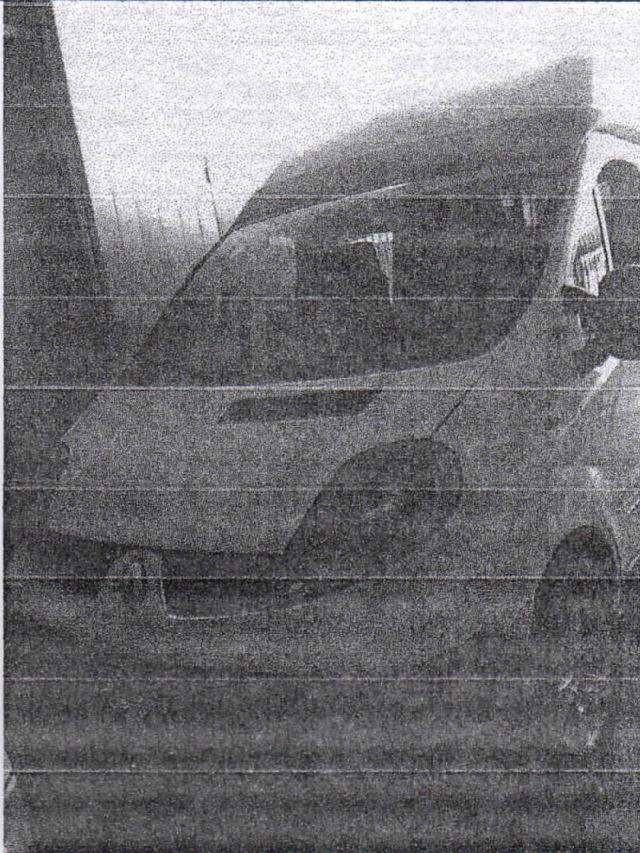
51. Suspensión	X				
	50. FRENO DE EMERGENCIA	X				
	49. Freno Principal	X				
	ESTADO INTERNO DEL VEHICULO	53. Revisión fuga de fluidos		X	Fuga aceite motor por Carter

57. Botella de agua	X			
	56. Suero en bolsa	X			
	55. Maletín identificado como botiquín	X			
LLANTAS					
Delantera izquierda	Delantera derecha	Trasera izquierda		Trasera derecha	
6,48	6,48	IN	EX	IN	EX
6,63	6,54		3,35		5,00
6,22	6,25		4,34		4,53
Cumple	Cumple		3,37		4,05
		No cumple	Cumple	No cumple	Cumple
RECOMENDACIONES					
Tenga en servicio y utilice el dispositivo de seguridad	Realice el aseo de la cojinería				
Prepare renovación de SOAT	Prepare renovación de póliza de responsabilidad civil				
Prepare renovación de carga de sus extintor	Prepare renovación de carga de sus extintor				
Mejore la instalación de cinturones de seguridad	Mejore la bandera escolar				
Mejora del estado de latonería y pintura	Mantenga disponible y de fácil acceso el extintor y el botiquín				
Cambie las placas del vehículo están retocadas, borrosas o ilegibles	Cambie las letras de la replica lateral superior son ilegibles

Adecue el vidrio posterior debe tener visibilidad	Absténgase de utilizar sillas improvisadas				
.Sea mas accesible ante la persona que realiza la inspección de la ruta escolar	.Sea mas accesible ante la persona que realiza la inspección de la ruta escolar

.Prepare caja de herramientas	Señalice las salidas de emergencia clara y visible
Retire imágenes y logos que obstruyen la visibilidad en sus vidrios	Prepare nueva revisión tecnomecánica
Mantenga disponible y con carga y saldo su teléfono móvil	Adquiera un botiquín mas adecuado
