FECHA		DATOS DEL PROPIETARIO O TENEDOR DEL VEHICULO									
Fecha de prueba 2021-11-23	Nombre o razón social DUVAN SUCERQUIA					Documento de identidad CC (X) NIT ( ) CE ( ) No. 1037389950					
Dirección CRA24 DEB SUR#39DD SUR -20				Teléfono 1000000	Ciudad Medellin			Departamento Antioquia			
DATOS DEL VEHICULO											
Placa GTX914	País Colombia	Servicio Público		Clase Camioneta		Marca Renault		Línea Duster			
Modelo 2021	No. de licencia de transito 10021184945	Fecha Matrícula 2021-06-01		Color Blanco glacial (v)		Combustible Gasolina		VIN o Chasis 9FBHSR595MM616967			
No. Motor 2842Q254045	Tipo Motor OTTO	Cilindraje 1599	Kilometraje 30092	Número de Sillas 5	Vidrios Polarizados SI ( ) NO ( )	Blindaje SI ( ) NO (X)

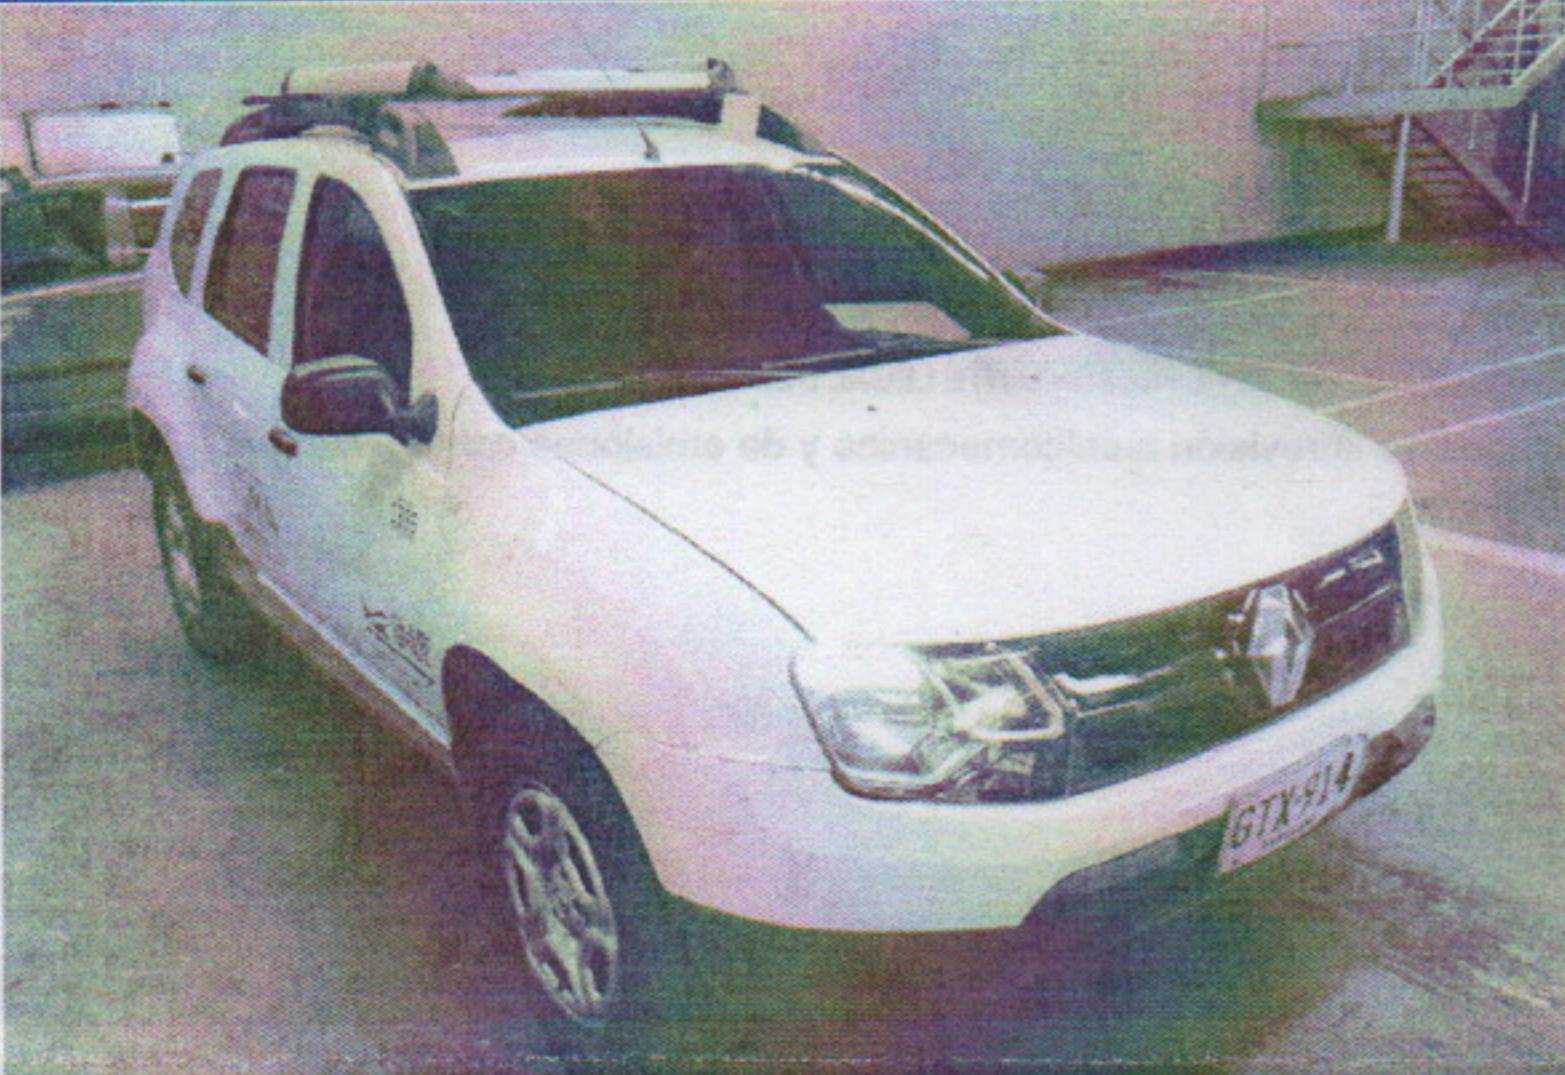
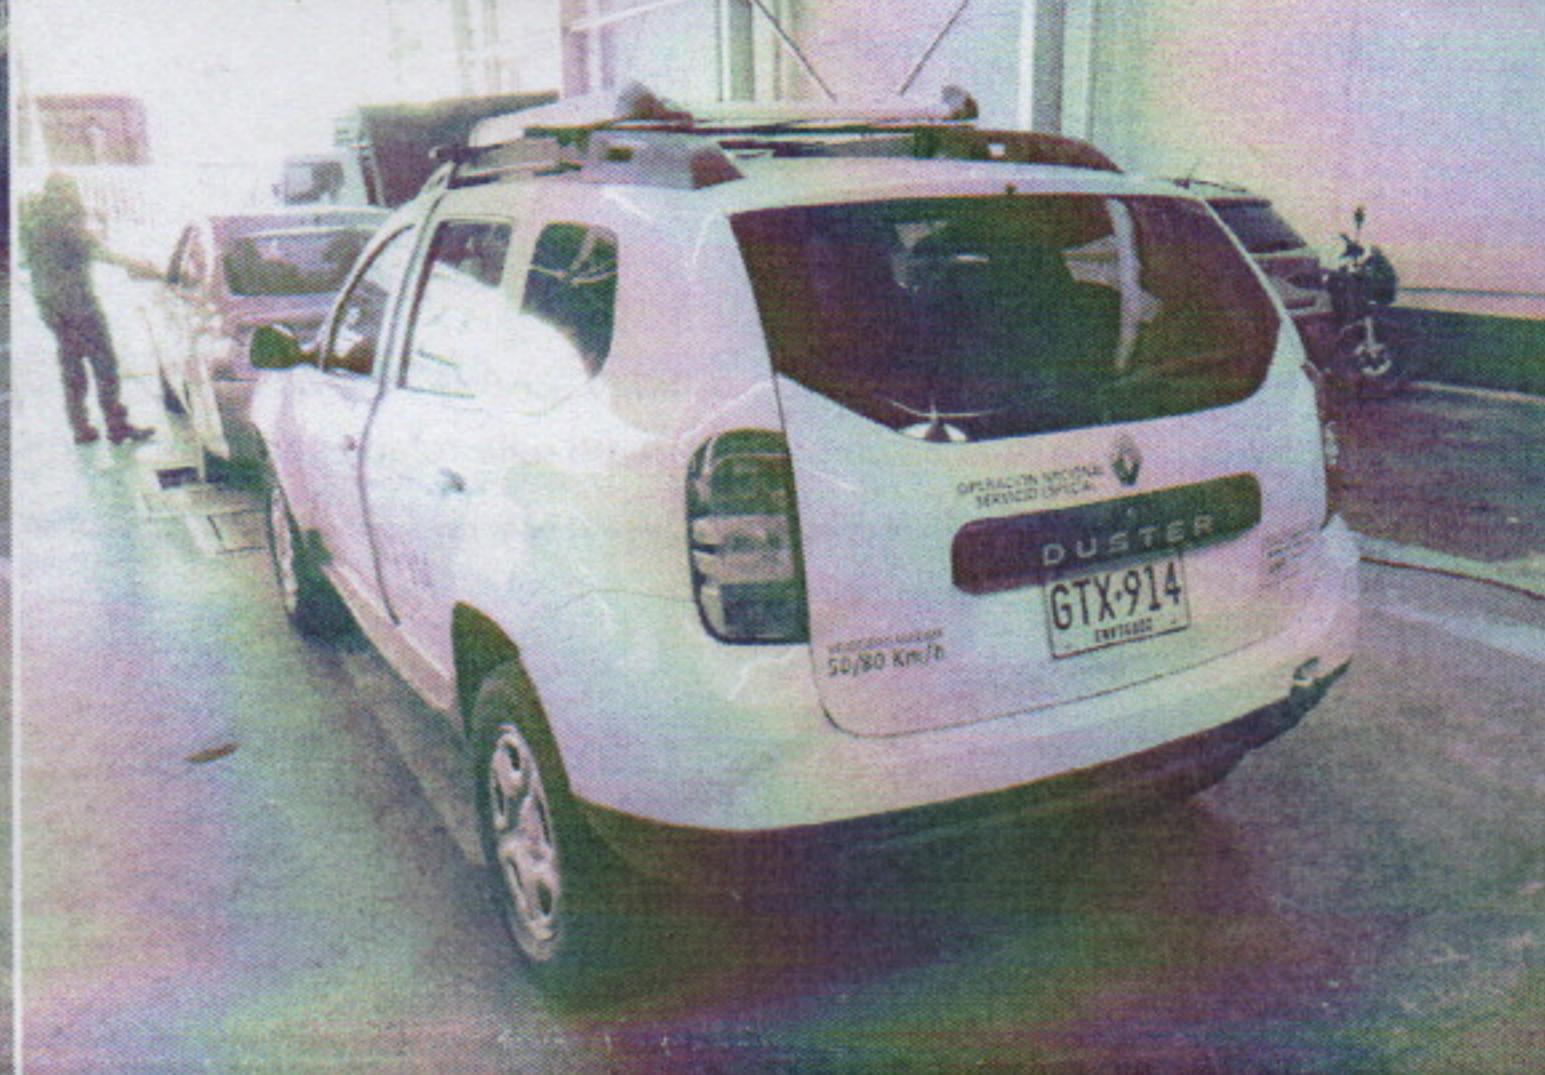
2021-11-23 GTX914 11:09					2021-11-23 GTX914 11:08						
Suspensión (si aplica)											
Delantera Izquierda	Valor 68.50	Delantera Derecha	Valor 59.90	Trasera Izquierda	Valor 80.20	Trasera Derecha	Valor 80.30	Mínimo	Unida %
