## REVISIÓN PREVENTIVA

Que el vehículo de placa **SQF873** realizó la revisión preventiva con fecha **19/10/2023**.

REVISION PREVENTIVA

Consecutivo N° 1308

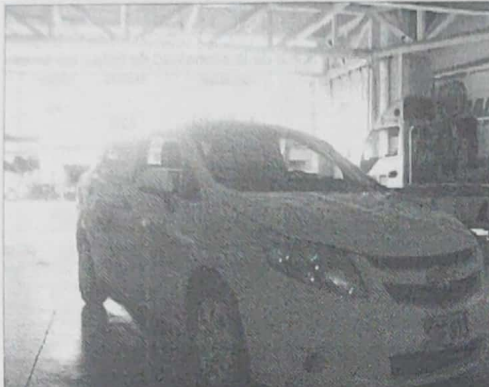
Fecha: 2023-10-19 Placa: SQF873 Hora: 16:32

RESULTADO:	SIN OBSERVACIONES	INSPECTOR:	HAROLD GUZMAN
------------	-------------------	------------	---------------
