### DATOS DEL VEHÍCULO Y DICTAMEN

| Placa: | SLP368 | Cliente: | TURISMO DE ANTIOQUIA PARA C |
| Línea: | CABSTAR TL 1.35 | Teléfono: | 3005124174 |

### FOTOS DEL VEHÍCULO

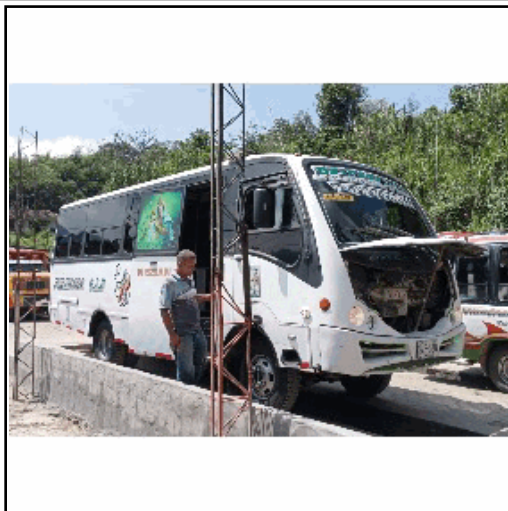
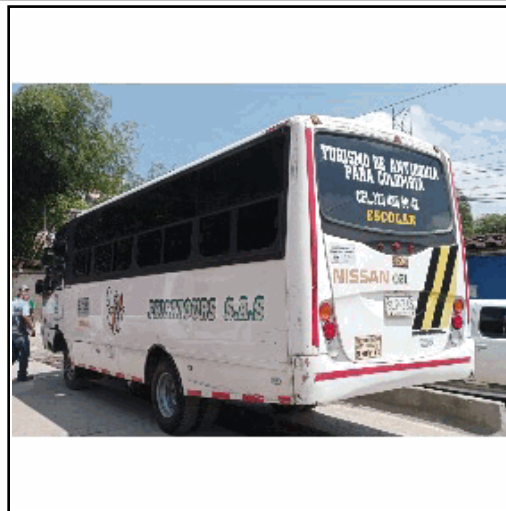
-Luz de reversa izquierda no funciona.. -Extintor vencido.. -Múltiples humedades de aceite . \*Vehículo revisado por los Inspectores: Jairo Fernando Mafla y Andrés Navarro\*.
