DATOS DEL VEHÍCULO Y DICTAMEN

Placa:	SNP701	Cliente:	Luis Fernando Valencia Cano
Marca:	CHEVROLET	Identificación:	3366071
Línea:	NPR729	Teléfono:	8472264
Color:	Blanco Verde	Dirección:	Cra 53 N 44-38
Nº Motor:	833587	Fecha Revisión:	11/08/2021 10:51 a.m.
Nº Chasis:	9GCNPR713BB021910	SOAT Hasta:	28/09/2021
Matriculado:	10/02/2011	RTM Hasta:	27/10/2021
Inspector:	Luisafernandacolorado		
Empresa:	Rutacol S.A.S.

APROBADO

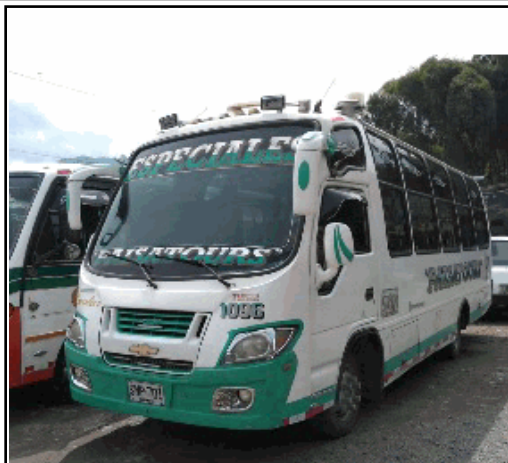
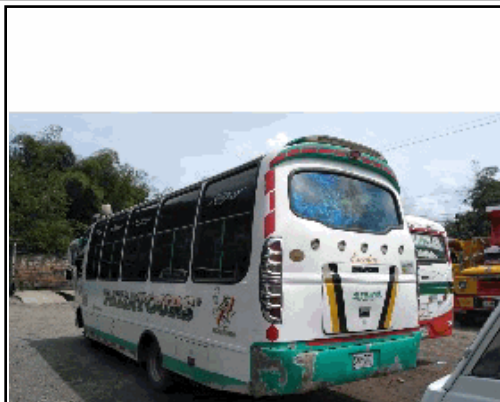
FOTOS DEL VEHÍCULO

-Luz de freno intermitente.. -Impacto en panorámico.. -Humedad leve de aceite por caja de cambios.. -No posee chaleco reflectivo.. *Vehículo revisado por los Inspectores: Jairo Fernando Mafla y Diego Alejandro Lerma*.
