### DATOS DEL VEHÍCULO Y DICTAMEN

### FOTOS DEL VEHÍCULO

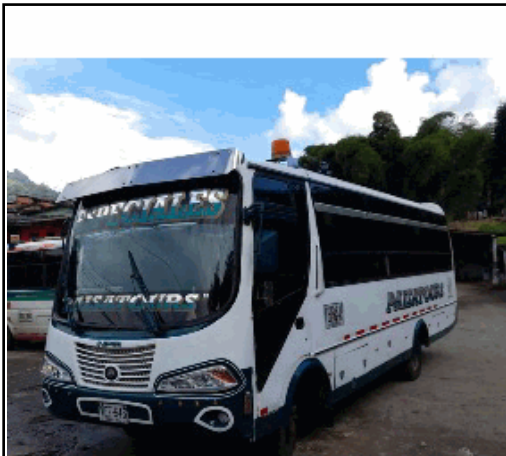
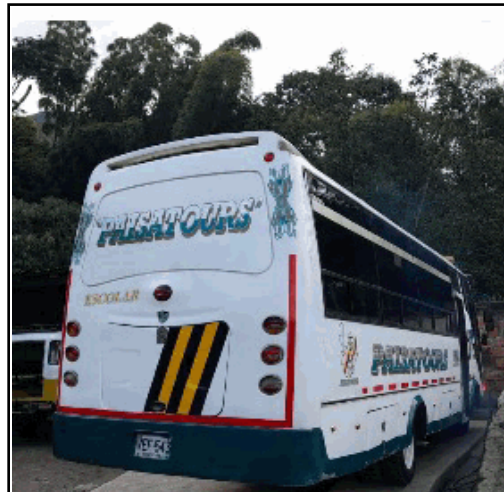
-Luz de freno derecha no funciona.. -Humedad leve de aceite por motor, caja de dirección y transmisión. \*Vehículo revisado por los Inspectores: Jairo Fernando Mafla y Diego Alejandro Lerma\*.
