FORMATO VERIFICACIÓN TÉCNICO MECÁNICA PARA VEHÍCULOS

No: 00011922-2201

CDA RETEMEC Y CIA LTDA
NIT 900081429-7
CALLE 13 # 62-34 Tel 7465615
BOGOTÁ

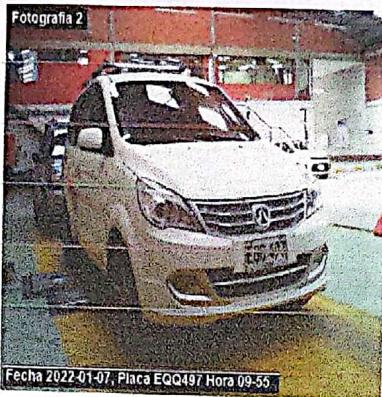
Fecha 2022-01-07, Placa EQQ497 Hora 09:55

Inspección Visual (Al menos un defecto tipo A):
LUZ DE FRENO IZQUIERDA NO FUNCIONA
