D. DEFECTOS ENCONTRADOS EN LA INSPECCIÓN VISUAL DE ACUERDO CON LOS MÉTODOS Y CRITERIOS DEFINIDOS EN LA NTC5375 NTC 6218, NTC6282, 4983, NTC 4231 y NTC 3565 (según corresponda)

G. REGISTRO FOTOGRÁFICO DE LA REVISIÓN TÉCNICO-MECÁNICA Y DE EMISIONES CONTAMINANTES

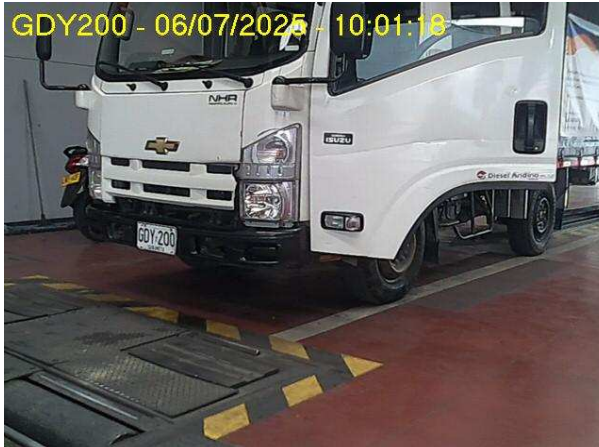
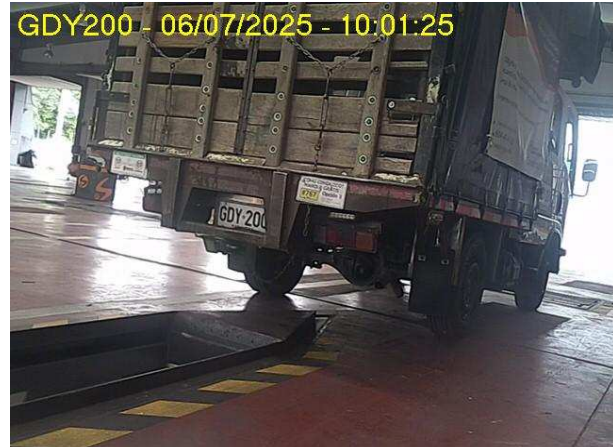
Código	Descripción	Grupo	Tipo de defecto	
			A	B
1.1.4.13.10	Inexistencia de las señales reflectivas reglamentarias, de acuerdo con las normas vigentes.-	2.1.1.	X	
Total			1	0
